MS Stadt Köln

Bauhistorische Untersuchung

Ratsschiff MS Stadt Köln

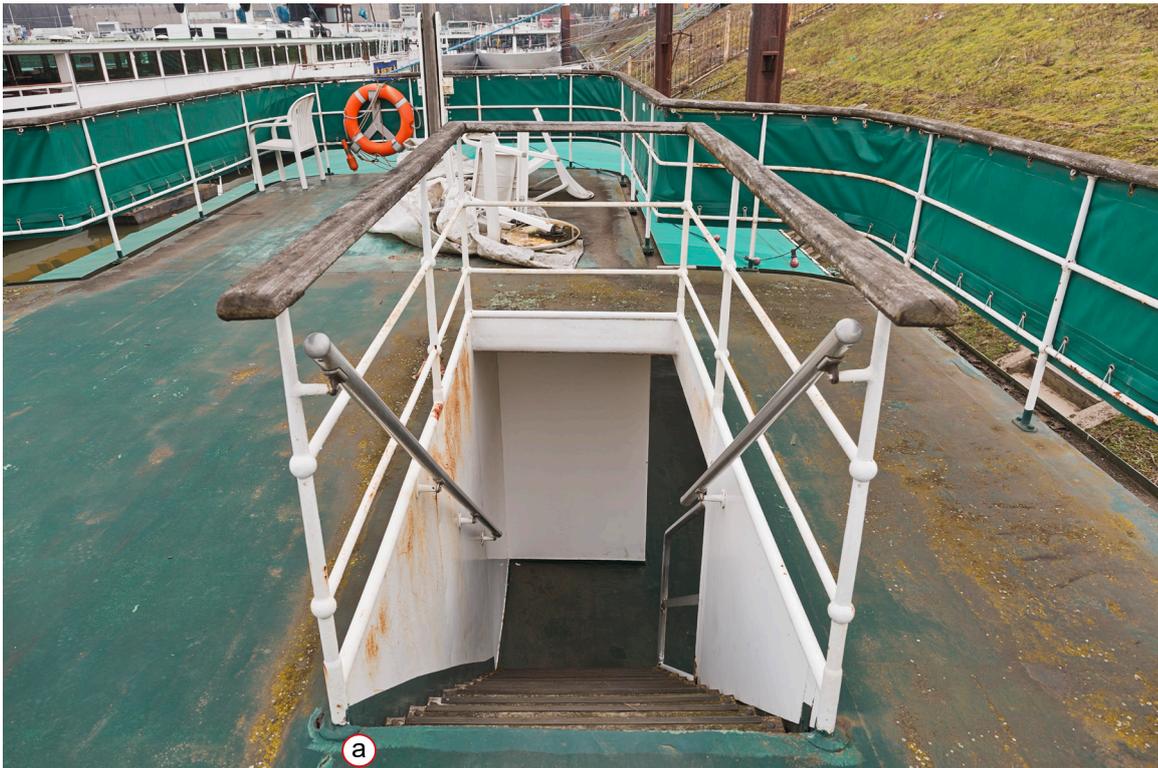
1 Treppenabgang backbordseitig zum Hauptdeck, VB

Die beiden Rohrhandläufe aus Aluminium an der Treppe zum Sonnendeck sind bislang nicht sicher zu datieren. Die linke Treppenwange zeigt deutliche Unterrostungen der Beschichtung. Sie ist in diesem Bereich stark geschädigt und zeigt deutliche Haftungsverluste auf.

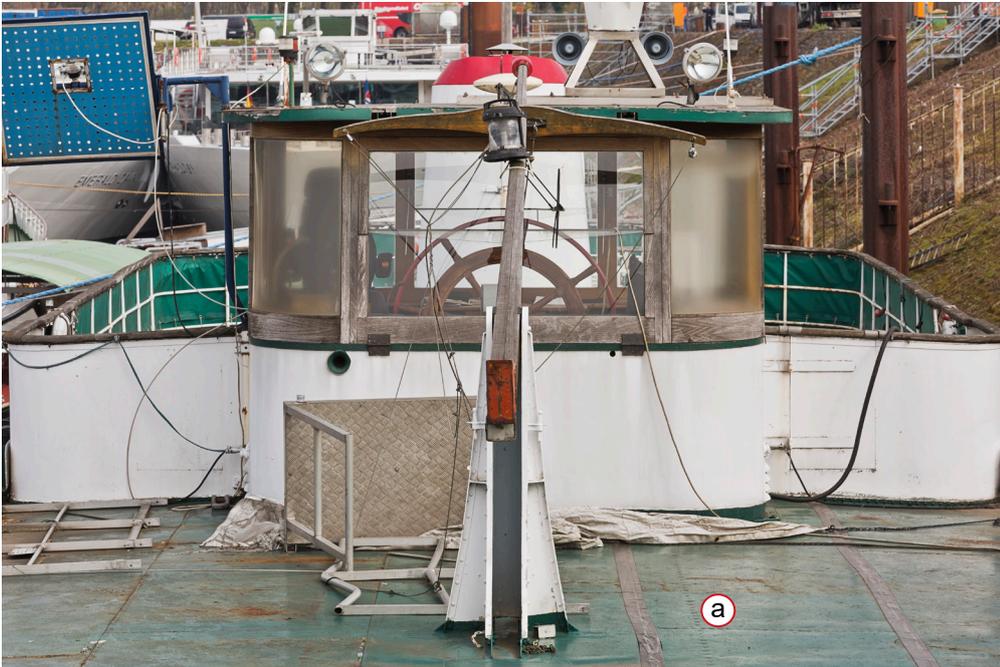
Gealterte und korrodierte Nietkanten und -fugen stellen potentielle Feuchteintragspartien dar. Der tatsächliche Zustand der Deckfläche ist erst im Verlauf weiterer Untersuchungen erkennbar. Gravierende substantielle Schäden sind derzeit nicht sichtbar.

1 beschichtete Stahlbleche auf dem Dach des Salons, VB

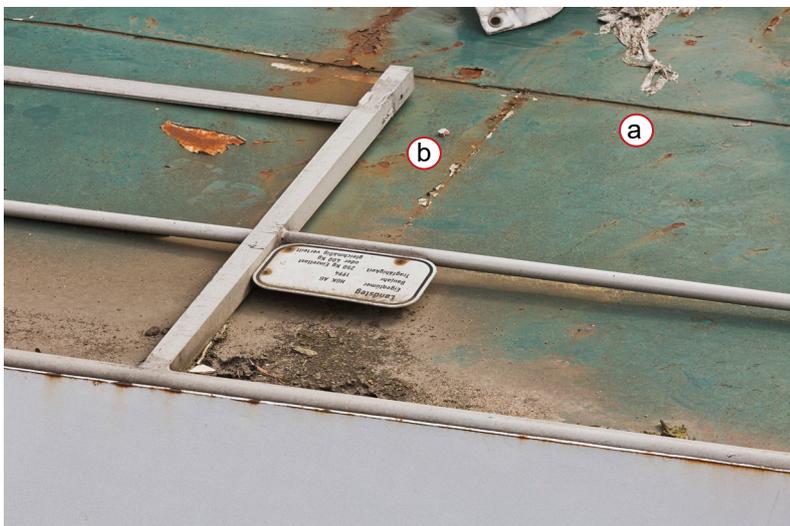
2 Detail, Dachbleche mit Beschichtungsschäden, VB

- a** vernietete originale Bodenbleche aus Stahl
- b** Fehlstellen im grünen Anstrich mit bauzeitlicher Beschichtung

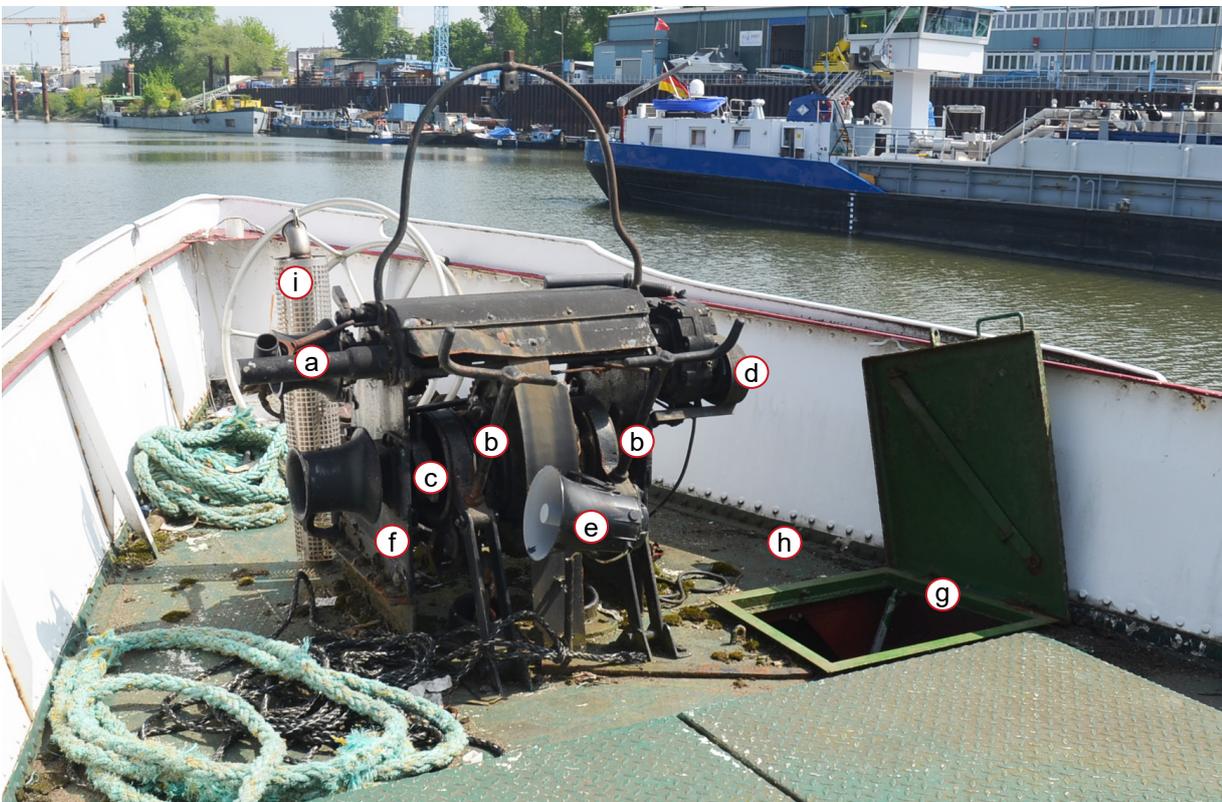
Die Ankerwinde ist bis auf den nachgerüsteten Elektromotor und dem damit verbundenen Verlust der Handkurbelmechanik im Original aus dem Jahr 1938 erhalten, war aber ursprünglich weiß beschichtet. Die tragenden Teile – Sockel, Seitenwangen und Deckblech mit Glockenbügel – bestehen aus Walz- oder Schmiedestahl, die beweglichen Elemente wie Zahnräder, Wellen, Kurbeln und Hebel sind überwiegend aus Gusseisen gefertigt. Die Befestigung auf dem Deck wurde mit Schrauben erneuert. Alle Bauteile zeigen Oberflächenkorrosion unter der flächendeckenden, schwarzen Beschichtung.

1 Technische Ausstattung des Vordecks, SC

- (a)** Kurbelachse ohne Handrad, 1938
- (b)** Feststellvorrichtung, 1938
- (c)** Kettenzahnräder, 1938
- (d)** nachgerüsteter Elektromotor, jüngeren Datums
- (e)** nachgerüsteter Lautsprecher, jüngeren Datums
- (f)** Windenbock, 1938
- (g)** neue, zur Seite versetzte Luke zur Vorpiek mit bauzeitlicher Leiter
- (h)** originale Vernietung von Bodenblech und Reling
- (i)** Auspuffrohr für Hilfsstromaggregat (Vorpiek), jüngeren Datums

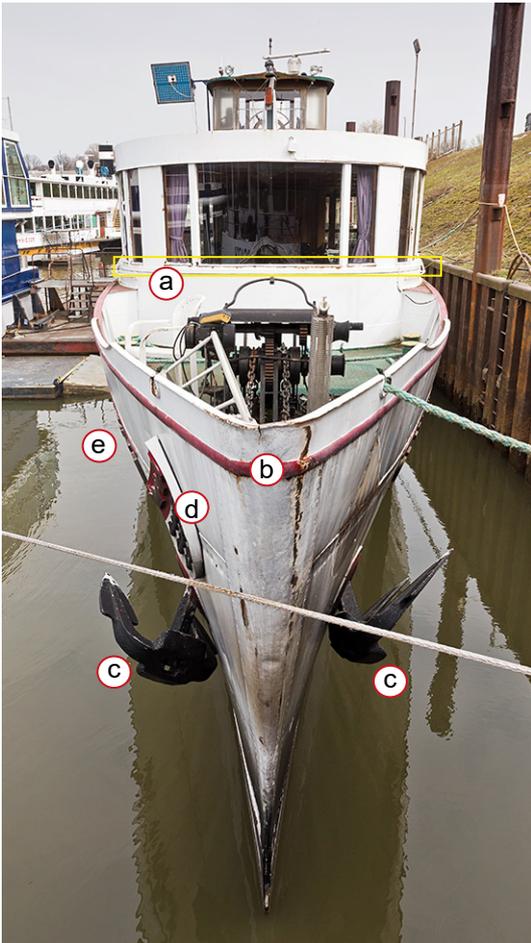
1 Ansicht Bugspitze, VB

- a** starke Korrosionsschäden an den Stahlrahmen der Salonfenster. Der gealterte Fensterkit lässt Feuchtigkeit eindringen, dadurch wird der Korrosionsprozess ausgelöst.
- b** mechanische Schäden am Bug des Schiffskörpers
- c** zwei Anker aus Gusseisen
- d** Kölner Stadtwappen aus Aluminiumguss
- e** Buchstaben aus Aluminiumguss

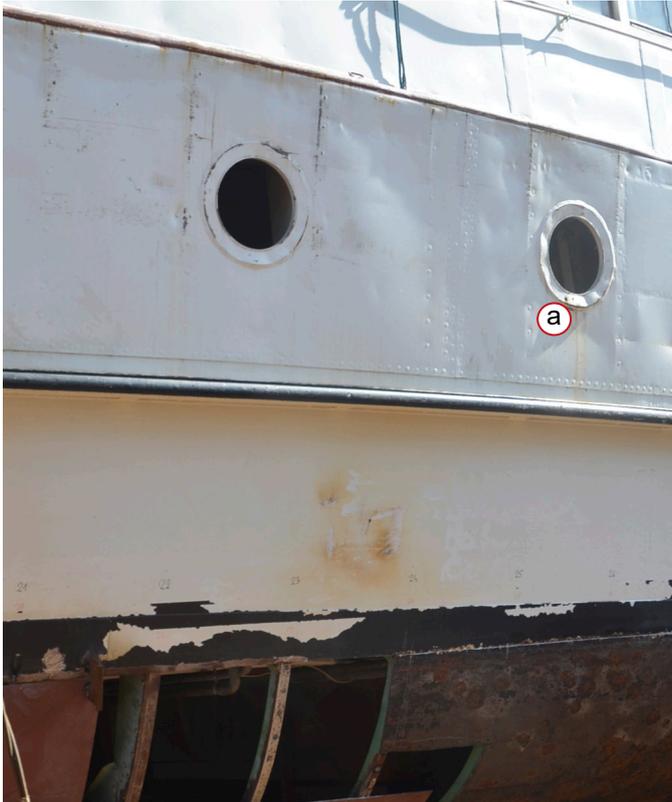
1 Schiffsrumpf Steuerbord mit zwei Bullaugen VB

a Bullauge mit Blendrahmen aus Stahl, genietet. Der Anschluss zum Schiffsrumpf ist stark überspachtelt und überstrichen, unter diesen Schichten ist Korrosion erkennbar (Rostfahnen).

b Der innere Rahmen bzw. der Fensterrahmen besteht aus Aluminium.

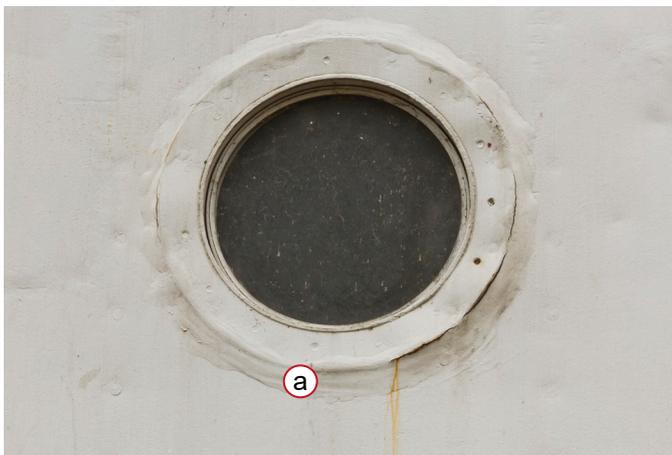
Detail Bullauge, Blendrahmen aus Stahl mit starker Überspachtelung VB

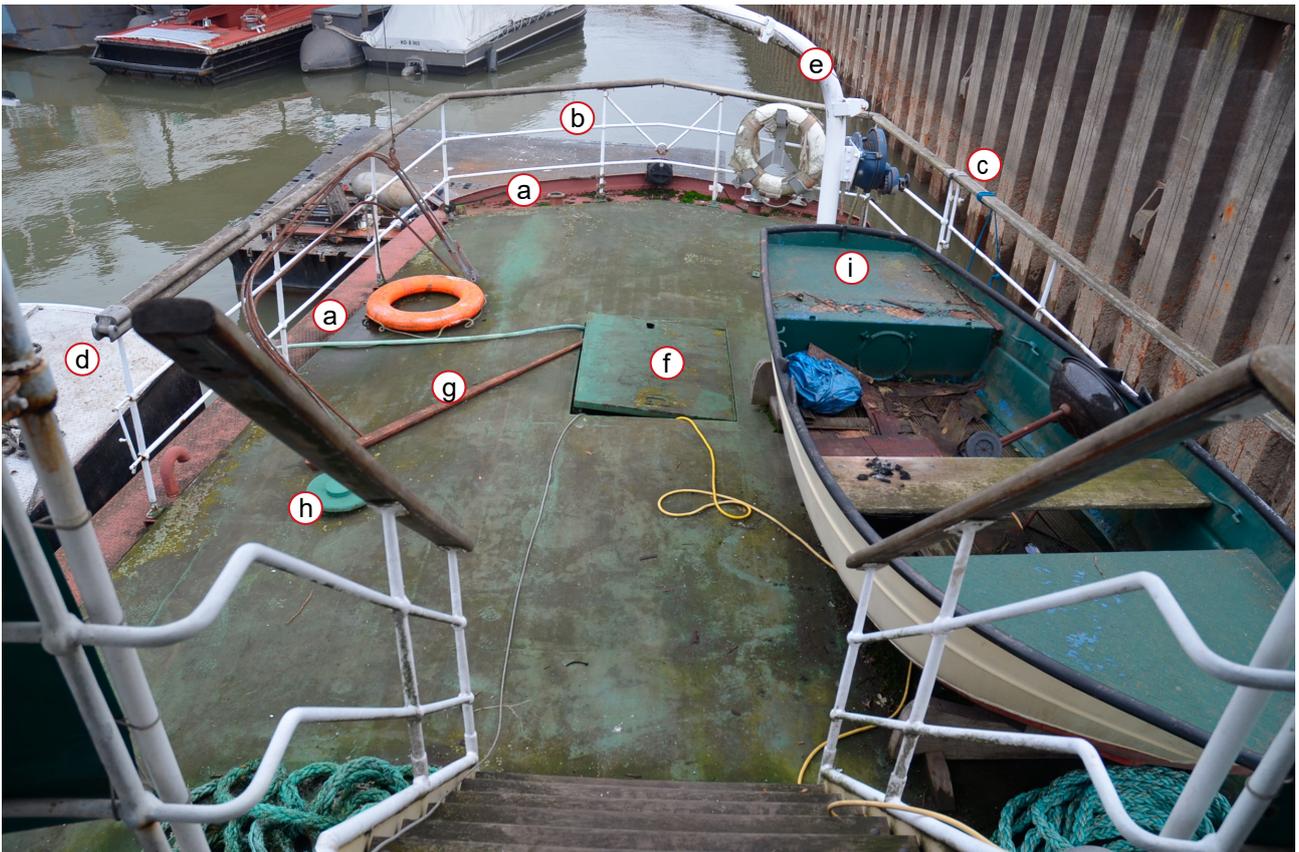
1 Gesamtansicht Achterdeck, Blick Richtung Heck

- a** flach genopptes Bodenblech, heute rot, mit originalen Nietungen zur Bordwand
- b** Geländer aus Stahlrohr, weiß beschichtet mit Holzhandlauf aus Tropenholz, ursprünglich klar lackiert, inzwischen stark abgewittert, Holzoberfläche ebenfalls stark verwittert
