MS Stadt Köln

Bauhistorische Untersuchung

Ratsschiff MS Stadt Köln

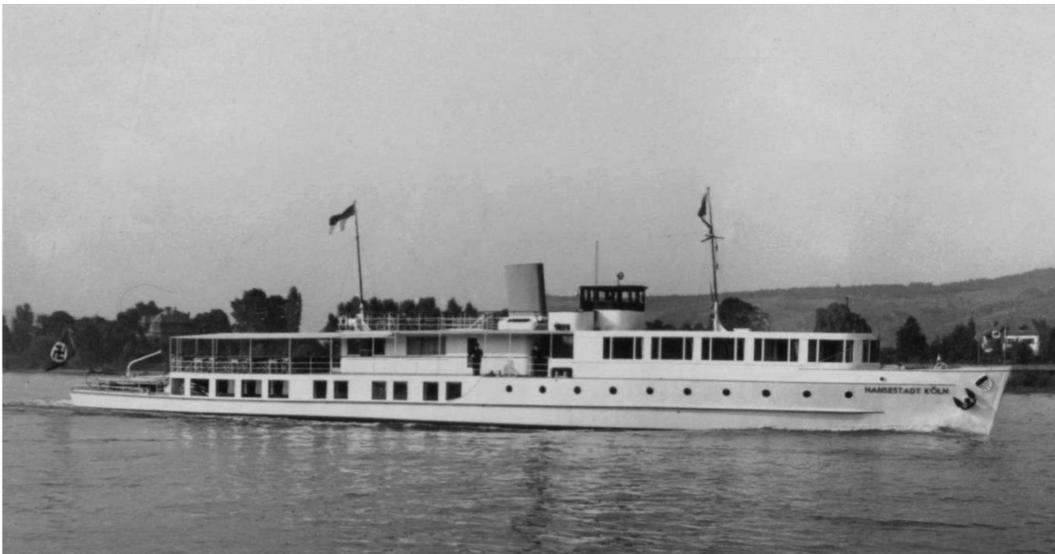
Das Oberdeck umfasst das Gästedeck, das Ruderhaus und die Dachfläche des Salons. Ruderhaus und Kamin entsprechen nicht mehr dem Erbauungszustand. Ihre Umbauten, die grüne Kunststoffversiegelung der Holzbeplankung, der grüne Anstrich der Dachfläche des Salons sowie die grünen Schutzverplanungen der Geländer sind auffällige Veränderungen im Erscheinungsbild des Schiffes gegenüber dem Bauzustand.

Oberdeck mit ursprünglichem Ruderhaus und Schornstein, SchmB 1938

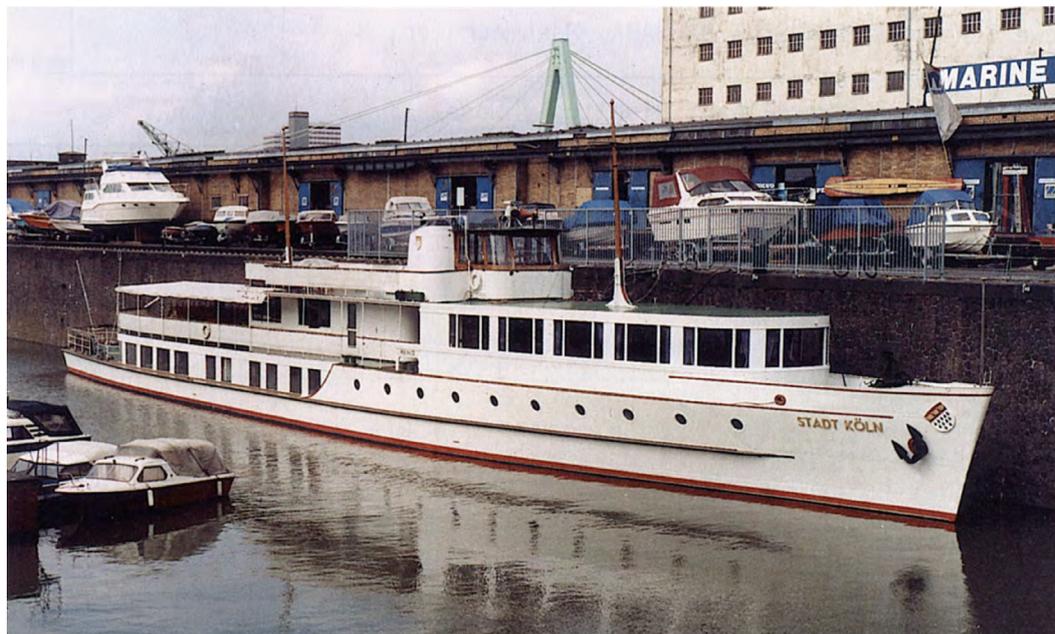
Oberdeck mit erneuertem Ruderhaus und Schornstein 1991, Fischbach 2004, S. 9

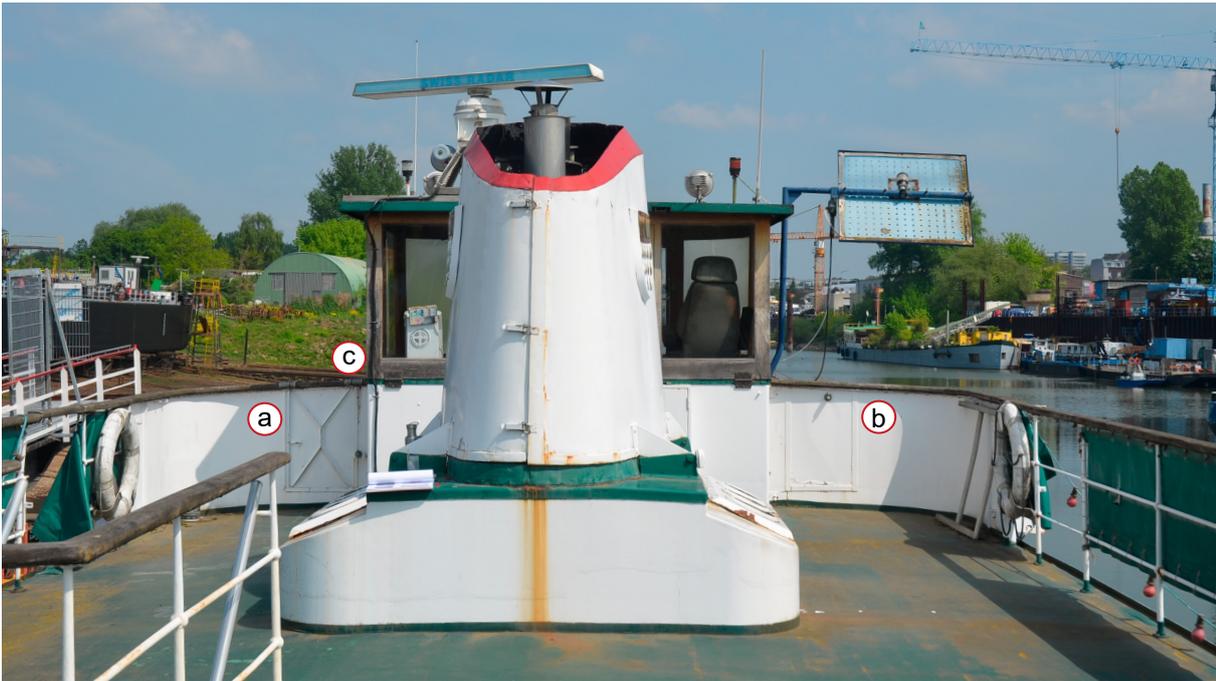
1 Einfassung des Gästedecks mit geschlossener Reling und Stabgeländer, SC

Das Gästedeck wird beidseits des Ruderhauses durch eine geschlossene Reling begrenzt. Sie besteht hier aus einem nicht magnetischen Metallblech. Auf jeder Seite führt eine Tür auf die Dachfläche des Salons. Die Rahmeneinfassungen dieser Türen sind aus Stahl. Die anderen Ränder des Decks werden durch ein dreiseitig umlaufendes Stahlgeländer gesichert, welches – wie auch auf den anderen Decks – durchgehend im Originalzustand erhalten ist. Im Geländer befinden sich zwei funktionsfähig erhaltene Öffnungen.

- a** Reling Steuerbord mit bauzeitlicher Tür, Nietkonstruktion mit Handverriegelung, 1938
- b** Reling Backbord mit nachträglich eingeschnittener Tür, Schweißkonstruktion, um 1952/53
- c** Handlauf aus Tropenholz mit Beschlägen aus Silumin, 1938

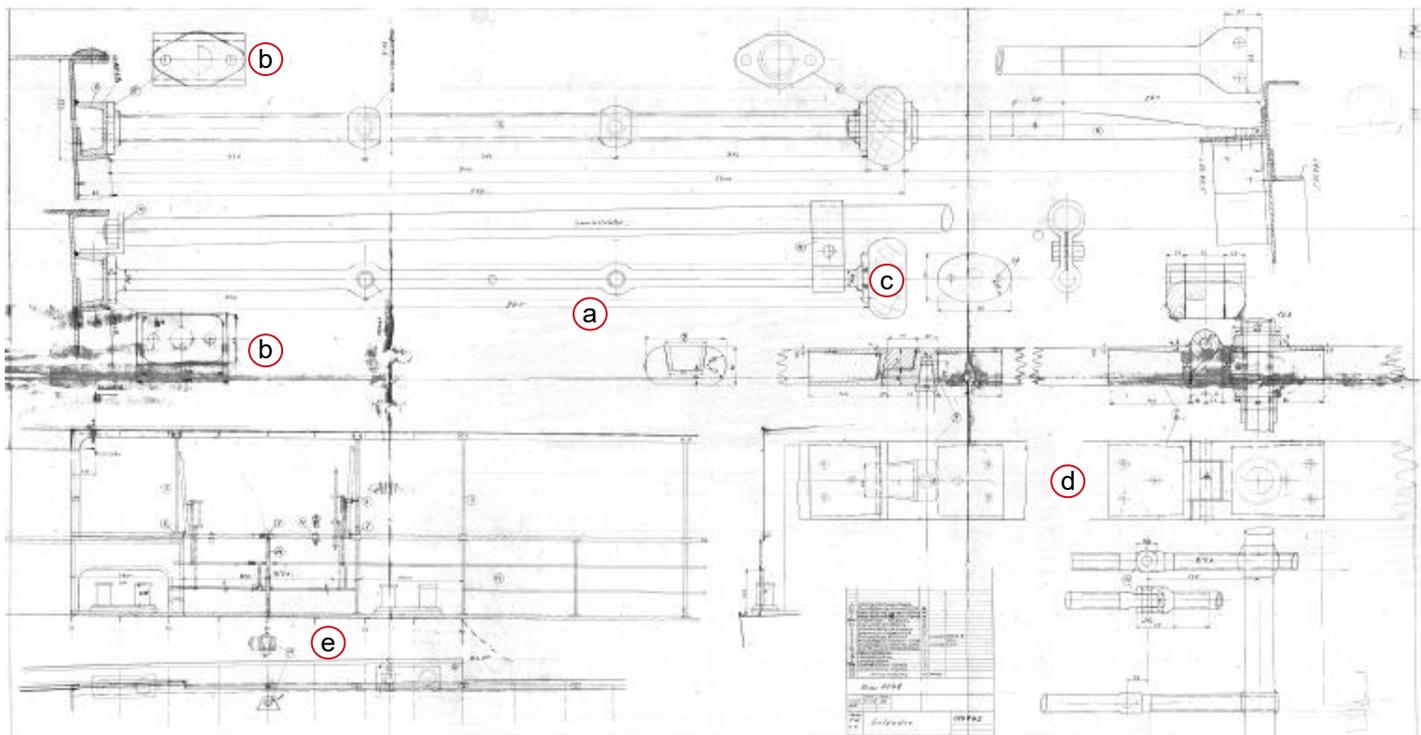
Einzelne Geländerabschnitte können geöffnet werden. Dazu werden die Knieleisten teleskopartig in den feststehenden Abschnitt eingeschoben. Im Bereich des Rettungsbootes kann das Geländer mit Hilfe einer Gelenkkonstruktion im Vertikalstab partiell herabgeklappt werden. In diesen mechanisch beanspruchten Bereichen sind erwartungsgemäß Schäden wie Brüche und Verformungen festzustellen. Relevante Korrosionsschäden sind in erster Linie im Auflagerbereich des Handlaufs erkennbar.

Konstruktion des Geländers, EschmL CR 1938

- a** Geländerpfosten aus Rundstahl mit Ösen zur Durchführung der Knieleisten
- b** Geschraubte Fußplatte aus Flachstahl
- c** Handlauf aus Tropenholz
- d** Handlauf-Beschläge aus Silumin
- e** seitlich einschiebbares Öffnungselement

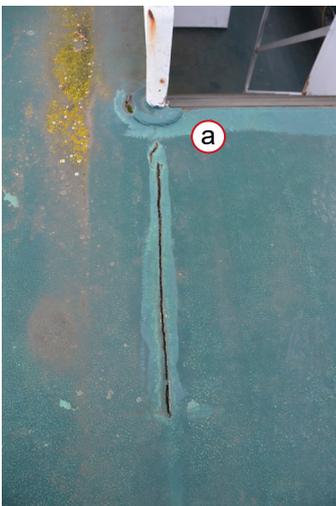
Als konservatorisch sehr nachteiliger Eingriff in die bauzeitliche Substanz muss die vollflächige Kunststoffbeschichtung der noch erhaltenen, aber nun nicht mehr freiliegenden Holzbeplankung der Deckflächen gewertet werden.

Detail, Boden, SC

- a** Durch Risse in der Kunststoffversiegelung der Deckfläche kann Feuchtigkeit in die darunterliegende Holzbeplankung eindringen, aber nicht im gleichen Maß wieder abtrocknen. So sind unter der Abdichtung starke Feuchtigkeitsschäden an Holz und Metallteilen zu erwarten.

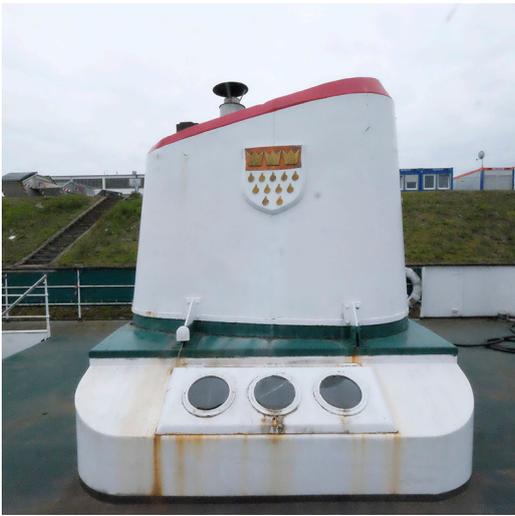
Der Kaminschaft des Schiffes wurde – offenbar bei der Instandsetzung 1952/53 (Fischbach 2004, S. 918) – in veränderten Formen erneuert. Eine Postkarte aus dem Jahr 1958 zeigt das Schiff jedoch noch in alter Form. Ob es sich dabei um eine historische Darstellung handelt oder der Schornstein abweichend von der Datierung bei Fischbach erst später umgebaut wurde, ist noch zu untersuchen.

1 erneuerter Kaminschaft auf bauzeitlichem Sockel, VB

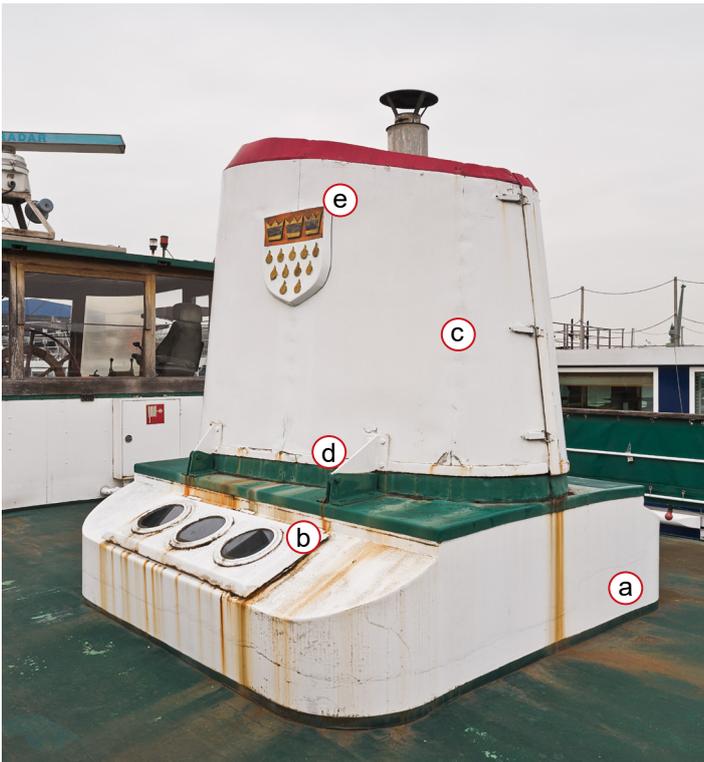
1 Koker und Kamin, SC

Der Kamin entspricht nur noch in Teilen der ursprünglichen Ausführung. Die Kaminbasis (Koker) stammt noch aus dem Jahr 1938, der Kaminschaft wurde vermutlich 1952/53 in veränderter Form erneuert. Er besteht aus zwei dünnwandigen Mantelblechen.

- a** Die Basis des Kamins von 1938 besteht einschließlich der Gelenke aus Stahlblech. Die Revisionsluken sind zu öffnen. Die partielle grüne Beschichtung ist jüngerer Datums.
- b** Revisionsluke mit drei runden Fenstern. Die Fensterahmen sind vermutl. aus Aluminium, der originale Feststellbügel aus Stahl.
- c** Der Mantel des Kamins besteht aus zwei Schalen, die seitlich umgeklappt werden können. Er ist aus einem nicht magnetischem Blechmaterial gefertigt – verzinkter Stahl oder eine Aluminiumlegierung – und vermutlich ein Neubau. Diese Mantelbleche sind an einer Flachstabkonstruktion aus Stahl befestigt und durch horizontale, herausnehmbare Stahlbleche ausgesteift.
- d** zwei Stahlleisten zum seitlichen Aufklappen mit je drei Bügelverschlüssen.
- e** Das Kölner Stadtwappen, Kupferblech vergoldet, ist beschichtet und patiniert.

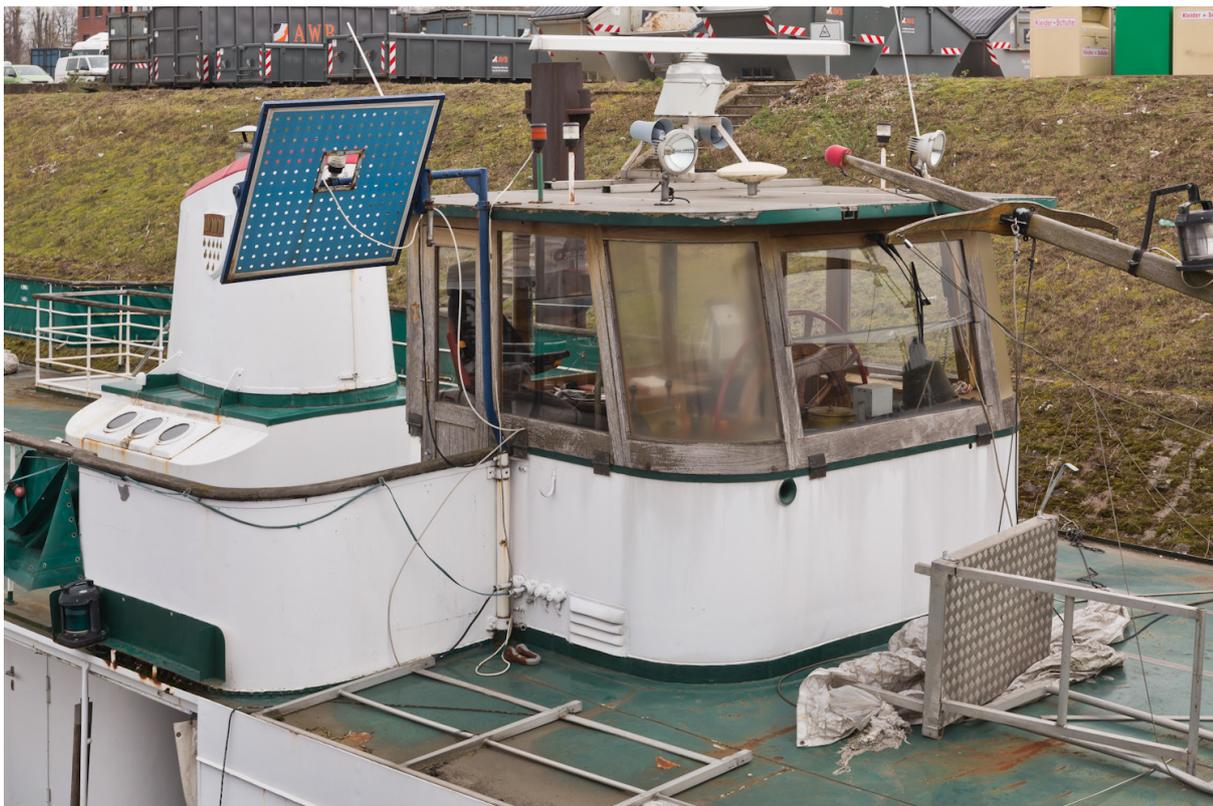
1 Ruderhaus Steuerbordseite

In den 1970er Jahren wurde der obere Teil des Ruderhauses in Mahagoniholz (evtl. Khaya, afrikanisches Mahagoniholz) mit Messingbeschlägen erneuert (Fischbach 2004, S. 919). Die Holzrahmenelemente mit großen Öffnungen waren vollständig klappbar zur Durchfahrt von niedrigen Brücken. Die bugseitigen Rahmenelemente sind leicht nach hinten geneigt, beide Ecken sind abgerundet. Der Zugang erfolgt über jeweils eine Tür an Steuerbord und Backbord. Der Unterbau ist aus nichtmagnetischen Metallblechen, vermutlich aus Leichtmetall, und stammt aus der Bauzeit 1938.

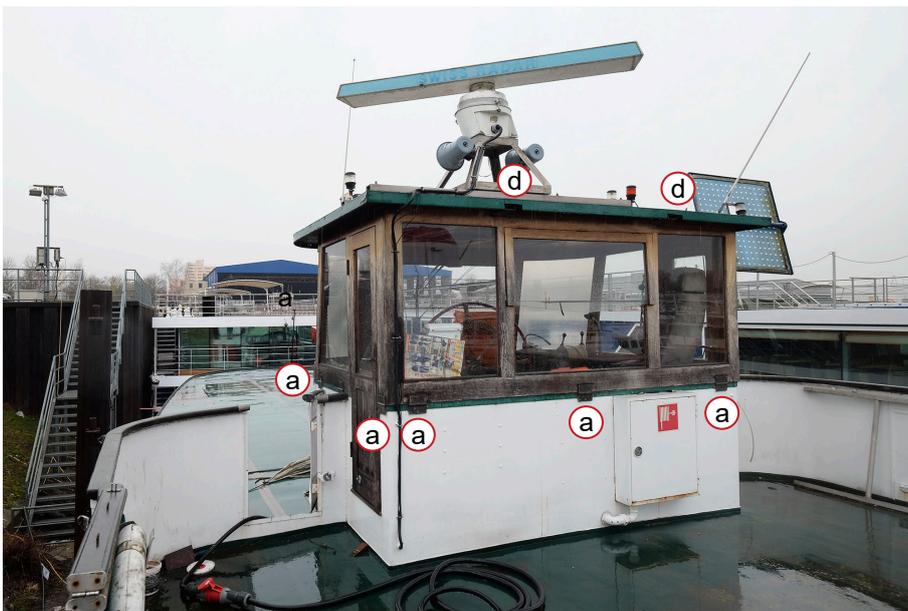
1 Brüstung mit Messingscharnieren

Zum Wegklappen des Ruderhauses wurden an der Fuge zwischen Stahlbrüstung und Holzaufbau Scharniere angebracht. Die einzelnen Holzrahmenelemente des Aufbaus sind durch Spannschrauben miteinander verbunden. Vor dem Klappvorgang müssen beide Türen ausgehängt und das dreiteilige Dach abgenommen werden.

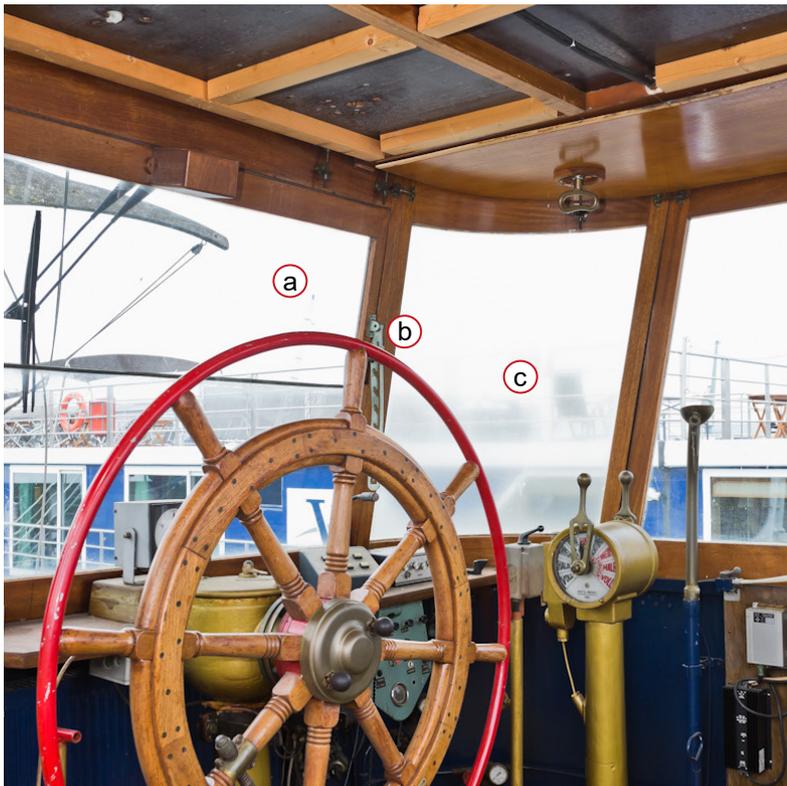
1 Innenansicht Ruderhaus, Blickrichtung Steuerbord

Das Dach des Ruderhauses ist in den 1980er Jahren komplett erneuert worden. Die Dachfläche setzt sich aus drei abnehmbaren Elementen zusammen, die auf den Fensterrahmen und zwei U-Profilen aufliegen. Sie bestehen aus Siebdruckplatten mit außen aufgeschraubten Blechen und sind im Innenraum über Spannschrauben mit den Fensterrahmen verbunden. Unterseitig dienen furnierte Sperrholzplatten auf einer Lattung als Verkleidung.

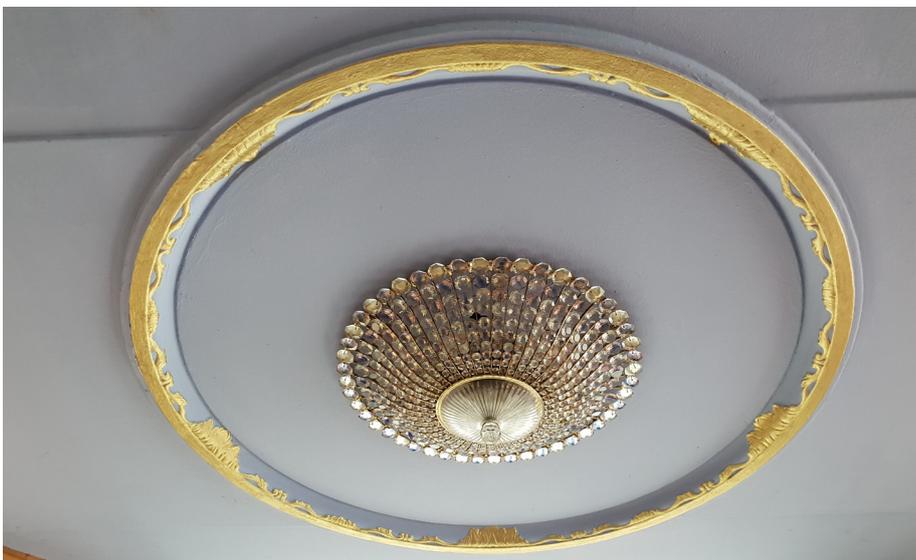
3 Untersicht Rosette mit Deckenleuchte

Die Deckenfelder bestehen aus Sperrholzplatten. Sie und die Deckleisten über den Fugen zeigen eine weiße Grundierung, darauf ein eierschalenfarbener Lack, der bauzeitlich als „cremefarbener Schleifack“ bezeichnet wurde (Hummel, 1938 S. 2). Der lilafarbene Anstrich stammt wahrscheinlich aus einer deutlich späteren Überarbeitungsphase, genauso die goldfarbene Fassung der Rosette, die bauzeitlich anlag zur Deckenfassung vermutlich ebenfalls eierschalenfarben war.

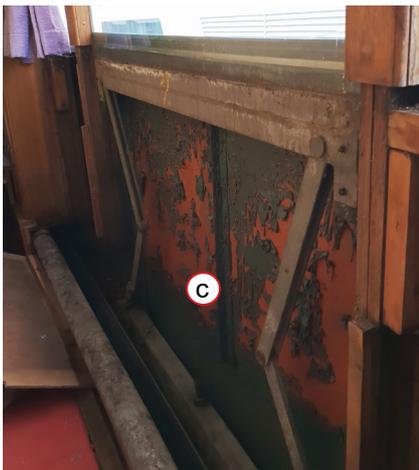
2 Gelenkconstruction aus verzinktem Stahl, Wandblech aus Stahlblech mit Mennigegrundierung und moderner Beschichtung mit starkem Haftverlust

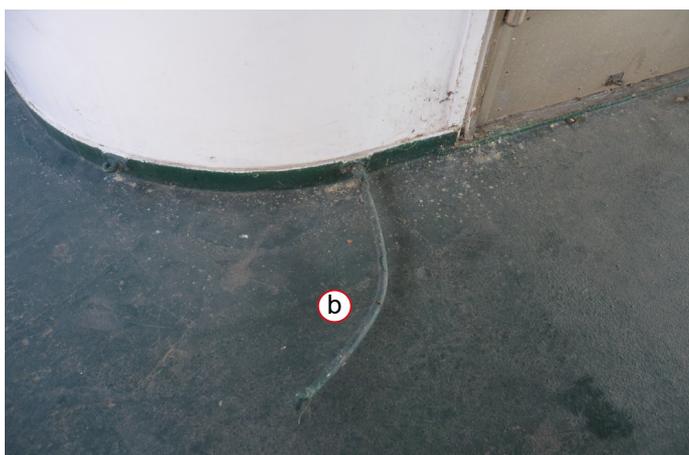
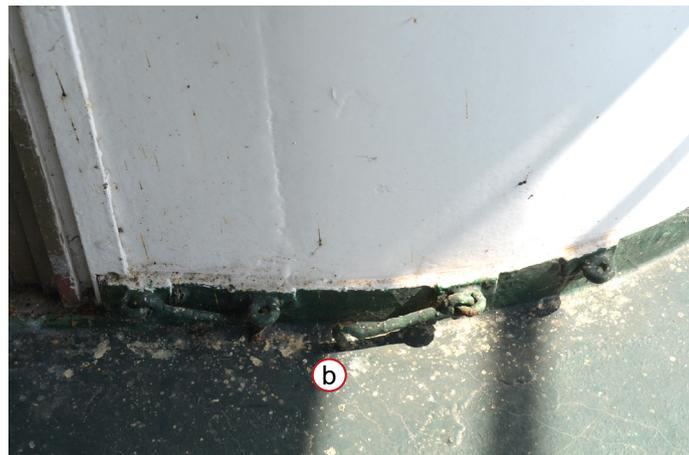
Feststellhaken Steuerbord und Backbord

- a** Signatur der Herstellerfirma H. Jos. Trimborn Söhne Bonn-Beuel, die heute als Trimborn Metallbau GmbH in Bad Honnef ansässig ist.
- b** Die Feststellhaken scheinen auf die Türanlage zu passen. Sie sind durch mehrfache Überbeschichtung nicht mehr richtig gängig, außerdem ist Backbord der große Haken deformiert.

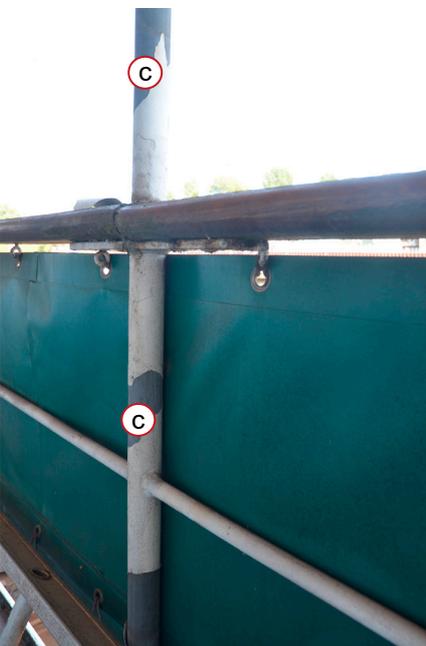
Beschichtungsverlust, SC

- a** Äußere Vertikalstangen, verzinkt und mehrfach weiß beschichtet, stehen auf dem Deckrand und tragen da umlaufende Stahlrohr zur Verspannung der Dachhaut.
- b** Umlaufende Stahlrohre sind mit den Vertikalstangen verschweißt und über einfache Schraubklammern mit den Sparren verbunden. Sie nehmen die Planenabspannung auf. SC
- c** Die Beschichtung haftet zum Teil nicht mehr ausreichend auf der Verzinkung.

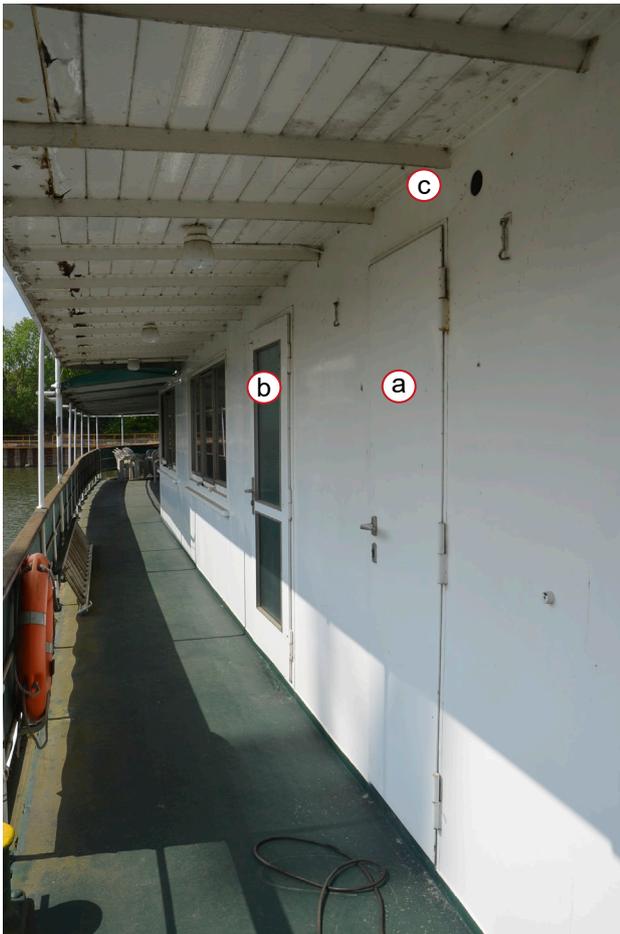
1 Umgang, Ansicht Steuerbord, SC

- (a) Stahltür mit aufgeschweißten Bändern ohne Arretierung für Feststellhaken. Vermutlich ist die Tür jüngeren Datums.
- (b) Zugangstür, Holzrahmen mit Glaseinsatz, und passende Feststellhaken, 1938.
- (c) Decke mit originalen Stahlträgern, Holzbeplankungen und Lampenfassungen von 1938.

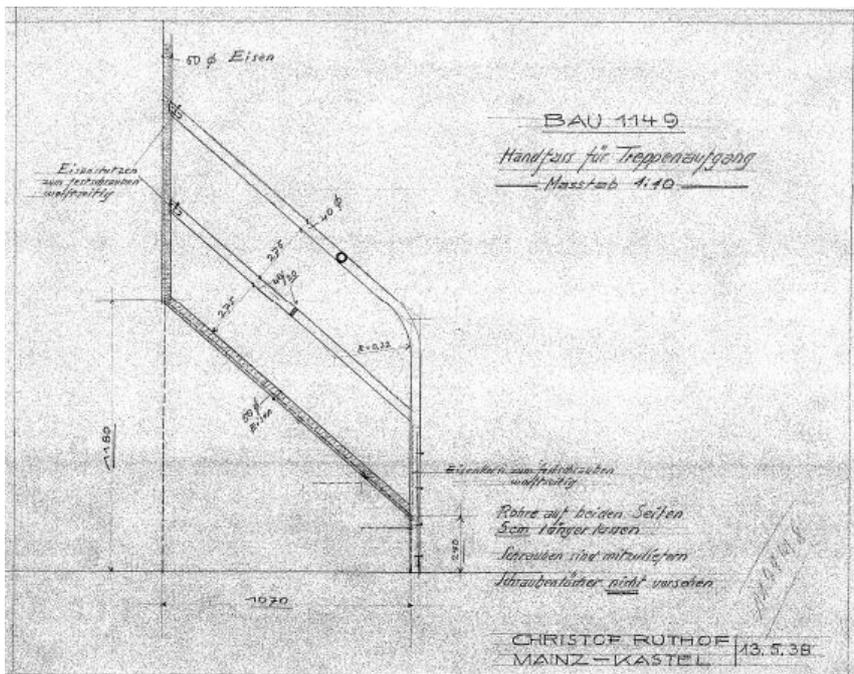
Geländer der Treppe vom Hauptdeck zum Oberdeck, EschmL CR 1938

- (a) Geländer und Handlauf sind aus Aluminium und jüngeren Datums. Das Geländer ist im Bereich der Mittelstange anders gestaltet als im Entwurf, auch die Montierungen erscheinen nachträglich und sind unfachmännisch ausgeführt.
- (b) kleine Stahltür mit aufgeschweißten Bändern und genietetem Blendrahmen
- (c) Fenster mit originalem Stahlrahmen, über Niete in die Außenwand montiert
- (d) originale große Stahltür mit genieteten Bändern und Feststellhaken aus einer Leichtmetalllegierung, 1938
- (e) Bordwand des Treppenaufgangs; sie ist durch Feuchtigkeit, die über das Oberdeck eindringt, korrodiert. Die Beschichtung ist stark unterrostet und beschädigt.
- (f) Decke mit originalen Stahlträgern, Holzbeplankungen und Lampenfassungen von 1938.

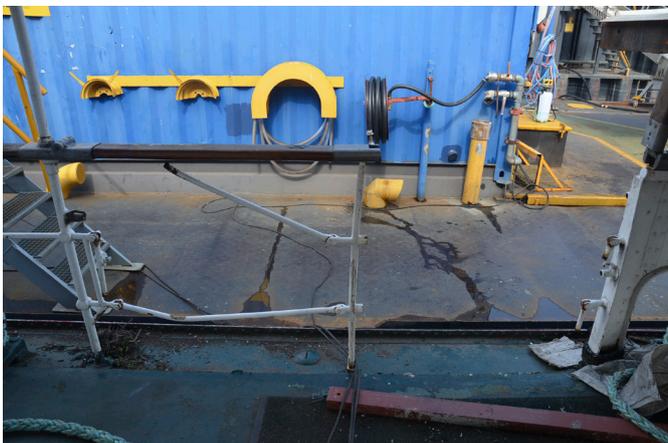
1 Backbordseitig sind die horizontalen Rohre deformiert und durch mechanische Belastung gebrochen, SC.

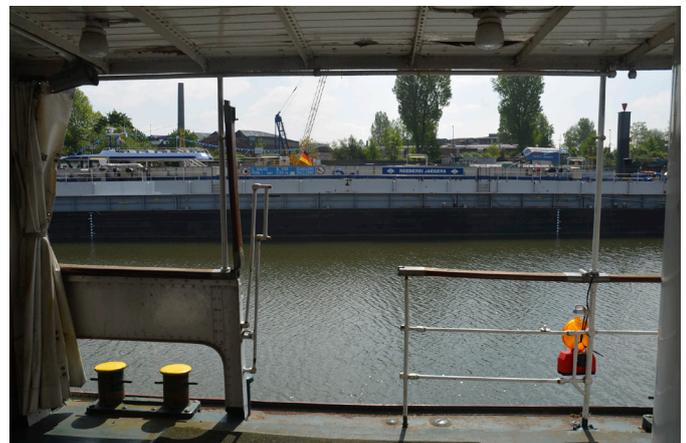
2 Steuerbord ist das Öffnungselement der Reling noch vollständig intakt, SC.

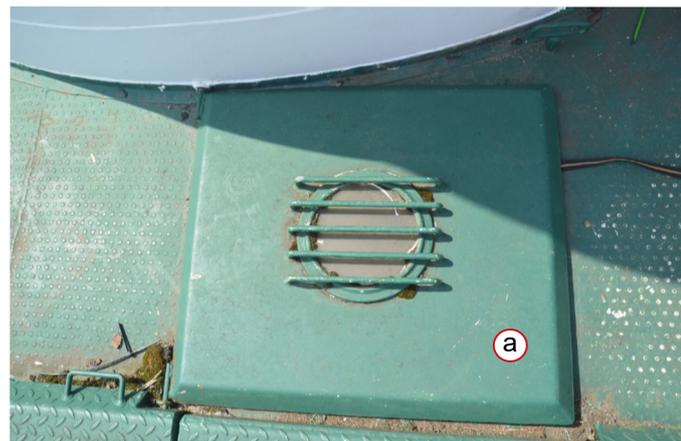
Detail, Luke zum Mannschaftsraum, SC

- (a)** bauzeitliche, einflügelige Luke zum Mannschaftsraum aus Stahlblech mit rundem Fenster und Schutzgitter in Stahlrahmen.
- (b)** nachträglich eingebaute Doppelluke jüngeren Datums zur Montage eines dieselbetriebenen Hilfsaggregats in der Vorpiek, bestehend aus einem Stahlrahmen mit aufgeschweißten Riffelblechen
- (c)** Luke zur Vorpiek, beim Einbau der großen Doppelluke aus einem Stahlrahmen mit Riffelblech erneuert und abweichend von der ursprünglichen Position (vgl. Zeichnung) seitlich versetzt neben der Ankerwinde angeordnet.

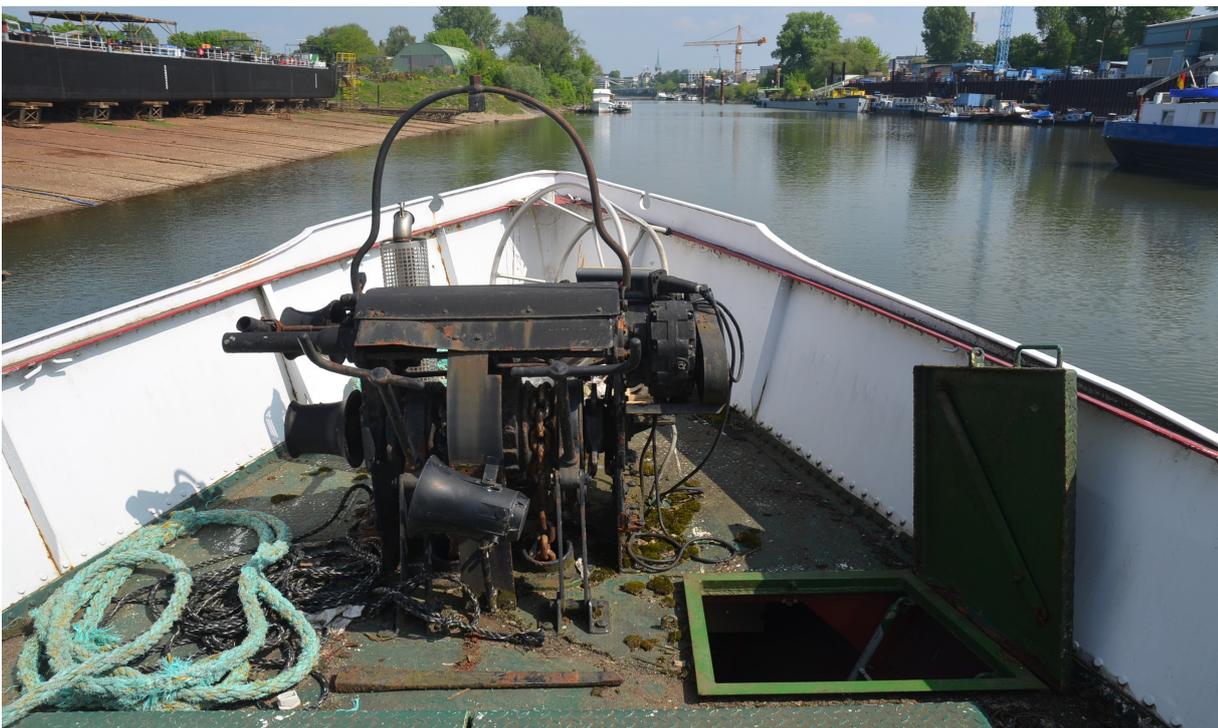
1 Ankerwinde mit BÜgel ohne Glocke, SC

Die Ankerwinde ist bis auf den nachgerüsteten Elektromotor und dem damit verbundenen Verlust der Handkurbelmechanik im Original aus dem Jahr 1938 erhalten, war aber ursprünglich weiß beschichtet. Die tragenden Teile – Sockel, Seitenwangen und Deckblech mit Glockenbügel – bestehen aus Walz- oder Schmiedestahl, die beweglichen Elemente wie Zahnräder, Wellen, Kurbeln und Hebel sind überwiegend aus Gusseisen gefertigt. Die Befestigung auf dem Deck wurde mit Schrauben erneuert. Alle Bauteile zeigen Oberflächenkorrosion unter der flächendeckenden, schwarzen Beschichtung.

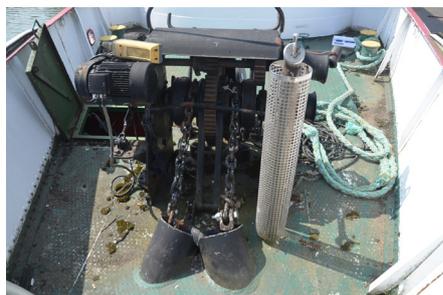
Klüsrohre vor der Winde, in Schweißausführung erneuert

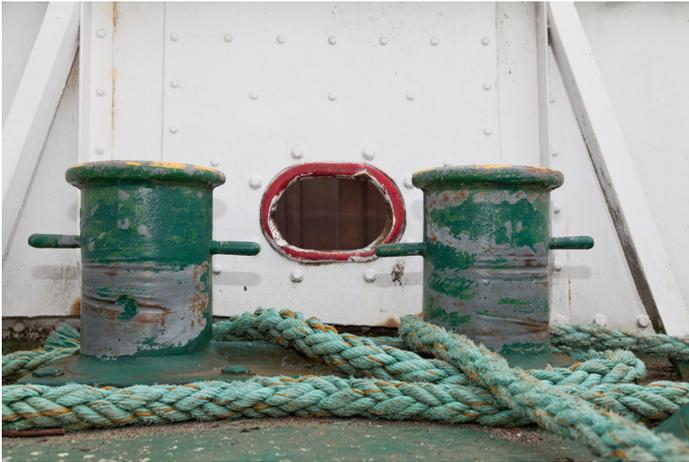
1 Doppelpoller (1938), dahinter die Bordwand mit aufgenietetem Verstärkungsblech der Tauklüse. Die Beschichtungen in Grau, Gelb und Grün sind nicht bauzeitlich.

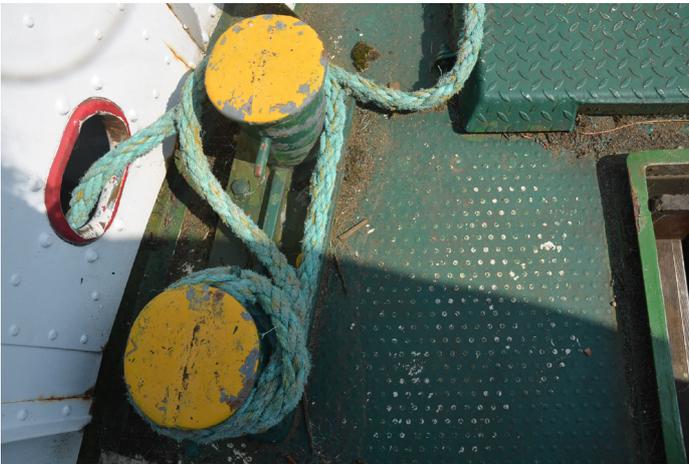
Aufsicht der Doppelpoller. Das flach genoppte Bodenblech stammt aus der Bauzeit 1938. Unter den jüngeren Beschichtungen in Grün ist die weiße Originalbeschichtung erkennbar. Das gleiche flachgenoppte Bodenblech findet sich auch auf dem Achterdeck und an den Außenrändern des Hauptdecks.

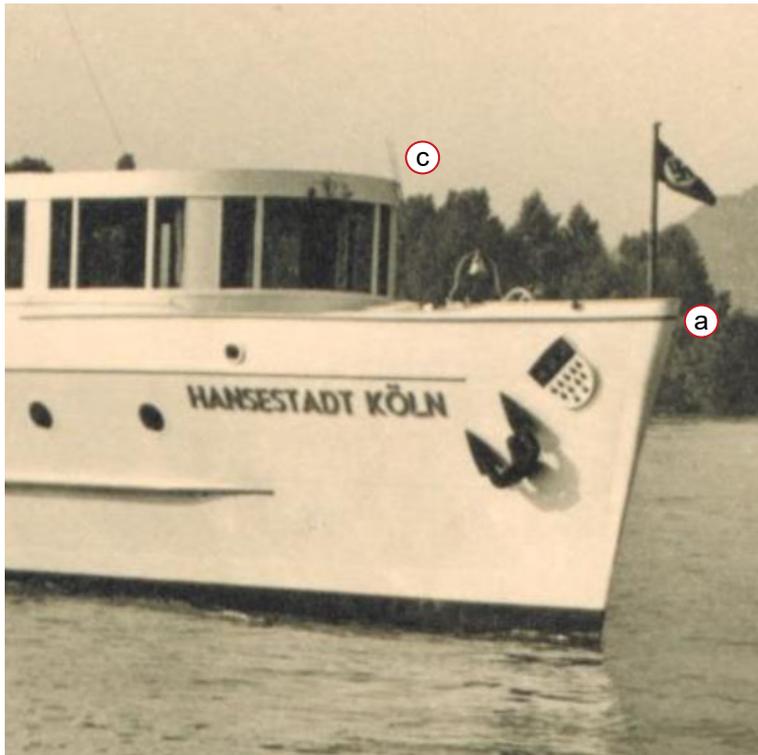
1 Bug mit Beflaggung und Leiter zum Dach des Salons, SchmB 1938

Zur bauzeitlichen Ausstattung des Vordecks gehörten neben der Ankerwinde mit Schiffsglocke auch eine Bugflagge und eine Aufstiegsleiter zum Dach des Salons. Beide sind heute nicht mehr vorhanden, doch verweisen erhaltene Befestigungsvorrichtungen auf ihre frühere Existenz.

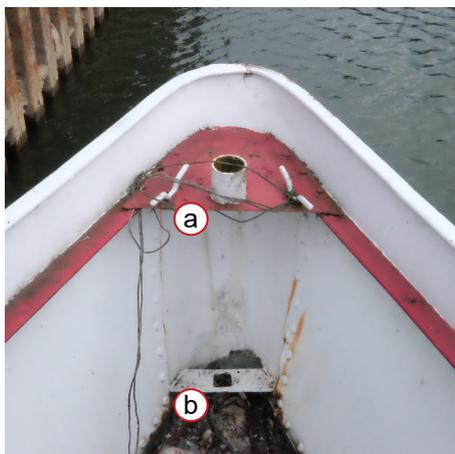
2 Flaggenhalterung im Bug

- (a) obere Fahnenhalterung aus Stahlblech mit Steckhülse und Klampen, an der Bordwand verschraubt, ca. 1952/53
- (b) untere Fahnenhalterung aus Stahlblech, an der Bordwand verschweißt, ca. 1952/53
- (c) Anstell-Leiter zum Dach des Salons, nicht mehr vorhanden
- (d) Rutschsicherung für Leiterfüße aus Stahlrohr, auf dem bauzeitlichen Noppenblech verschweißt, vermutlich 1938, evtl. 1952/53 erneuert

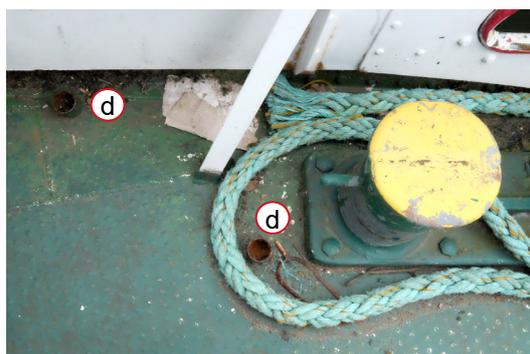
3 Rutschsicherung für Leiterfüße

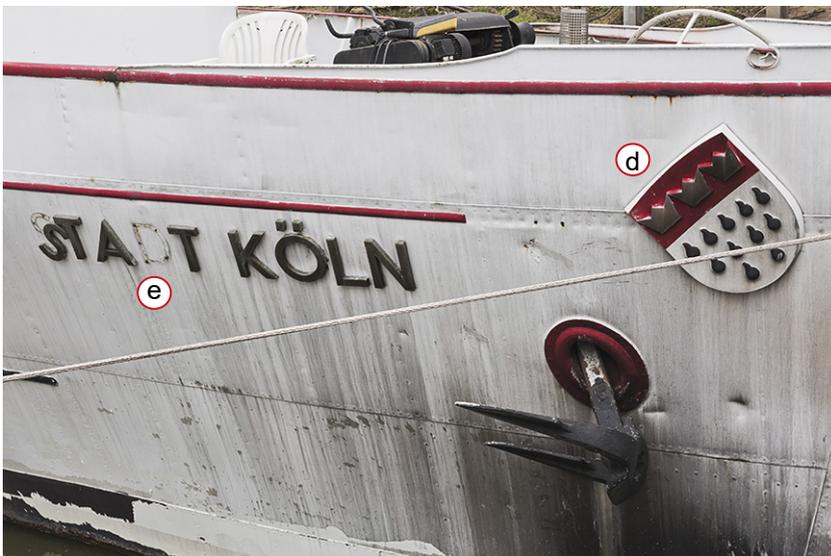
2 Detail Bug Steuerbord, VB

Der bauzeitliche Schriftzug „HANSESTADT KÖLN“ wurde 1952/53 zu „STADT KÖLN“ geändert. Dabei wurden die originalen Gusslettern von 1938 weiter verwendet; der Verbleib der Buchstaben „HANSE“ ist ungeklärt. Anker und Wappen stammen ebenfalls von 1938. Die horizontale Betonung von Reling und Bodenkante sowie Hervorhebung der Klüse durch die rote Beschichtung sind jüngeren Datums.

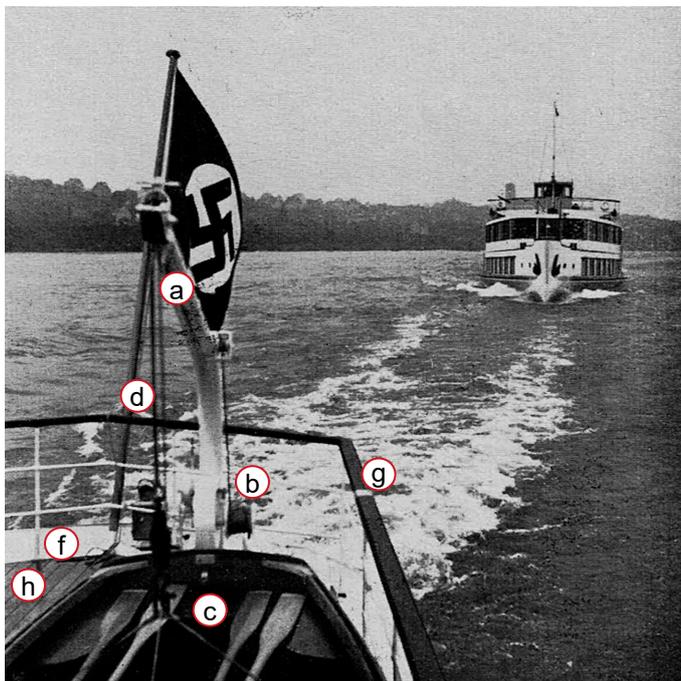
- (a) Davit mit weißer Deckbeschichtung, 1938
- (b) Seilwinde und eine Spule sind heute verändert.
- (c) Rettungsboot, jüngerer Datums
- (d) Fahnenhalter, jüngerer Datums
- (f) Geländer und Bodenblech weiß beschichtet, 1938
- (g) Handlauf und Beschlüge aus Silumin, 1938
- (h) Holzbeplankung im Original von 1938 erhalten, stellenweise später erneuert, Oberfläche mit grüner Kunststoffversiegelung überzogen

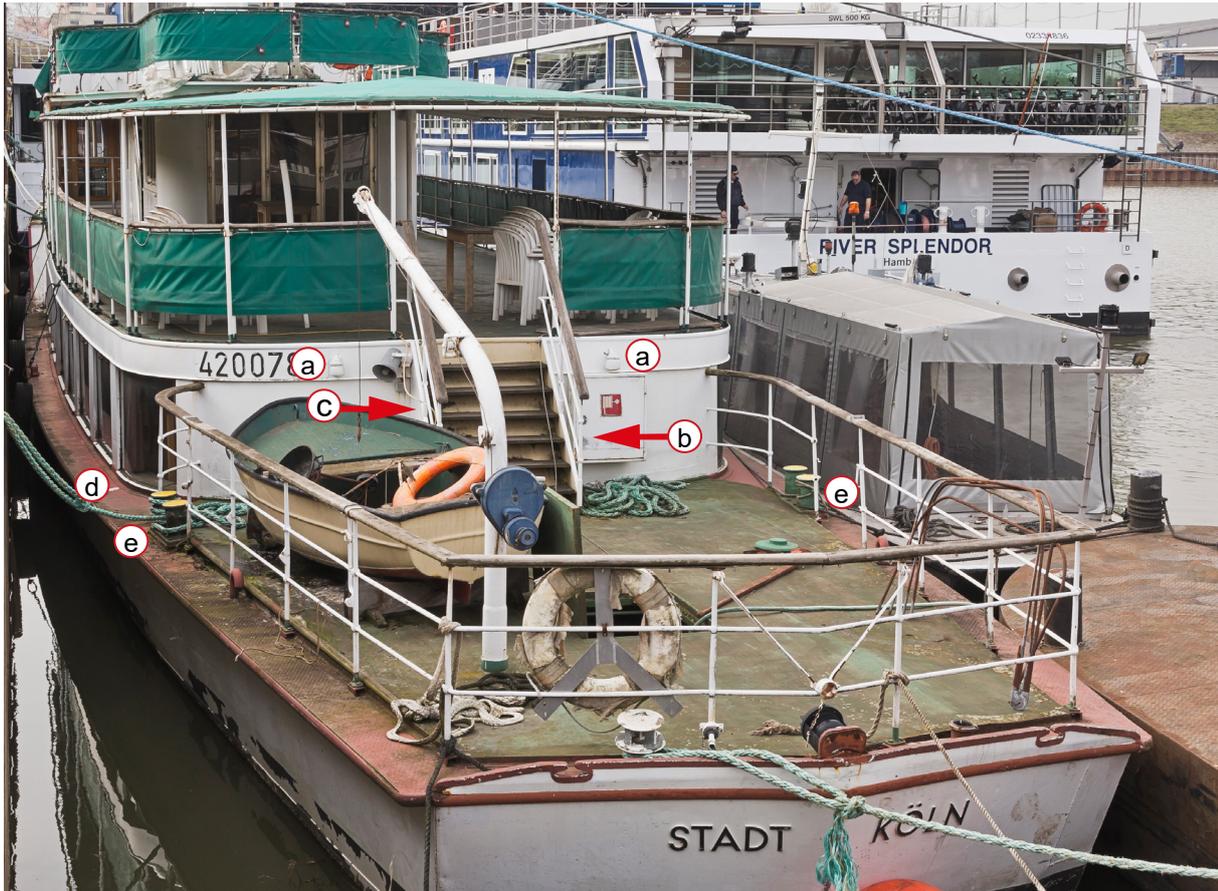
1 Gesamtansicht Achterdeck, Blick Richtung Bug,VB

- a** zwei Lampenfassungen der Deckbeleuchtung aus dem Originalbestand von 1938.
- b** Das runde Fenster unter der Treppe ist von 1938. Der Fensterrahmen ist aus einem nichtmagnetischen Metall, vermutlich einer Aluminiumlegierung.
- c** Stahltür zur kleinen Kammer unter der Treppe, noch undatiert. Die Bänder sind aufgeschweißt.
- d** Die Stahlrahmen der Fenster sowie das Verbindungsblech zum Bodenblech von 1938 weisen die originalen Verbindungsniete auf.
- e** zwei Doppelpoller aus Gusseisen von 1938. Auf den historischen Aufnahmen sind die Poller hell beschichtet.

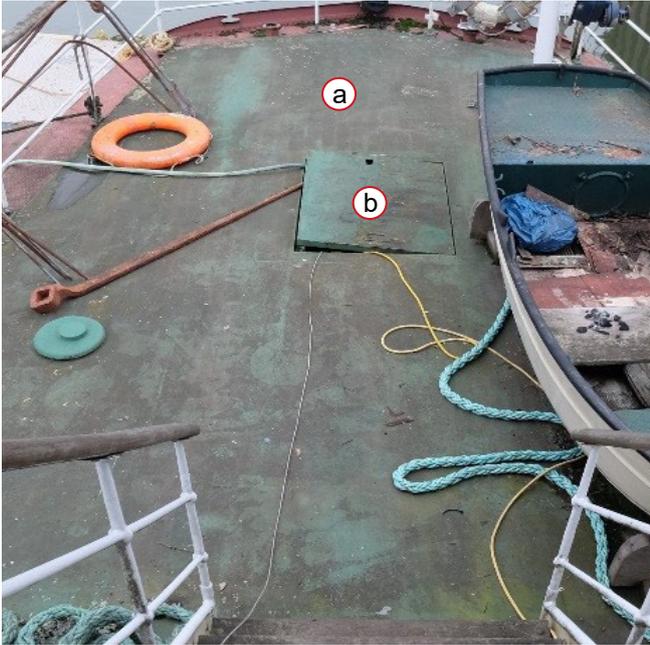
1 Achterdeck, Bodenfläche mit Luke zur Achterpiek

Die Lauffläche des Achterdecks besteht aus einer Holzbeplankung, die bis auf einige Reparaturstellen offenbar noch im Original erhalten ist. Sie wird von einem ebenfalls bauzeitlichen Randstreifen aus genoppten Stahlblech eingefasst. Der gesamte Holzbelag wurde – wie auf allen anderen Decks auch – nachträglich mit einem grünen Kunststoffbelag versehen. Dieser besteht aus einer ca. 1,5 mm dicken Bahnenware mit rutschhemmend profiliertes Oberfläche. Die Bahnen wurden auf einer vollflächig auf das Holz aufgetragenen Kleber- und Ausgleichsschicht verlegt und an den Stößen dicht miteinander verschweißt.

- a** Deckbeplankung von 1938 mit nachträglicher Kunststoffversiegelung
- b** Bodenluke zur Achterpiek, bestehend aus einem Winkelstahlrahmen mit eingelegter und verschraubter Holzbeplankung, unterseitig ohne Oberflächenbeschichtung, 1938

Während die Holzsubstanz der Decks in der Fläche überwiegend intakt erscheint (Stichproben, Anschauung vor Ort), sind im Kontaktbereich zu den Metallrahmen in kleinere Partien von Fäulnis geschädigt. Diese sind nach historischem Vorbild zu erneuern.

Eine gänzliche Abnahme des PVC-Belags und der Ausgleichsmasse ohne größere Schäden an der Oberfläche der Bohlen sowie in vertretbarem Aufwand erscheint schwierig. In Rücksprache mit Fachfirmen für derartige Oberflächenbeschichtungen, der Bauleitung und den Denkmalbehörden sind hierzu Beprobungen und Musterflächen anzulegen.

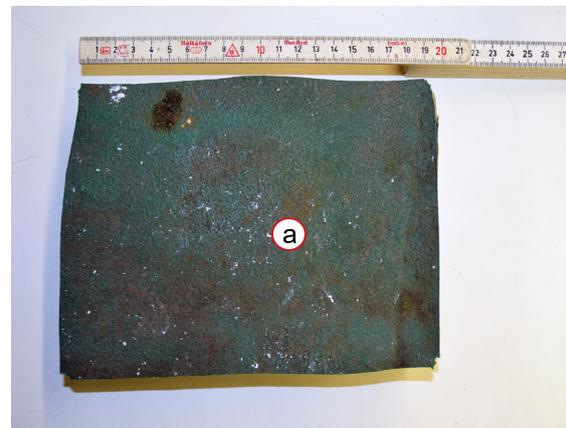
Eine Befunduntersuchung ergab, dass die ca. 42 mm dicken bauzeitlichen Deckplanken aus Nadelholz (evtl. Pitchpine) gefertigt wurden und auf der Unterseite gefaste Kanten aufweisen. Die Hölzer sind seitlich eingenetet und über verzinkte Stahlfedern miteinander verbunden. Die nachträglich eingebrachten Reparaturhölzer bestehen aus Tropenholz.

Befund: Ausgeschnittene Deckbeplankung, Aufsicht

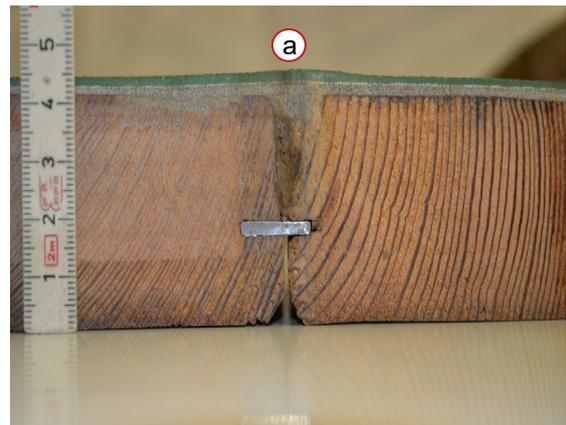
Befund: Querschnitt der Deckplanken aus Nadelholz mit Ausgleichsschicht und Kunststoffbelag

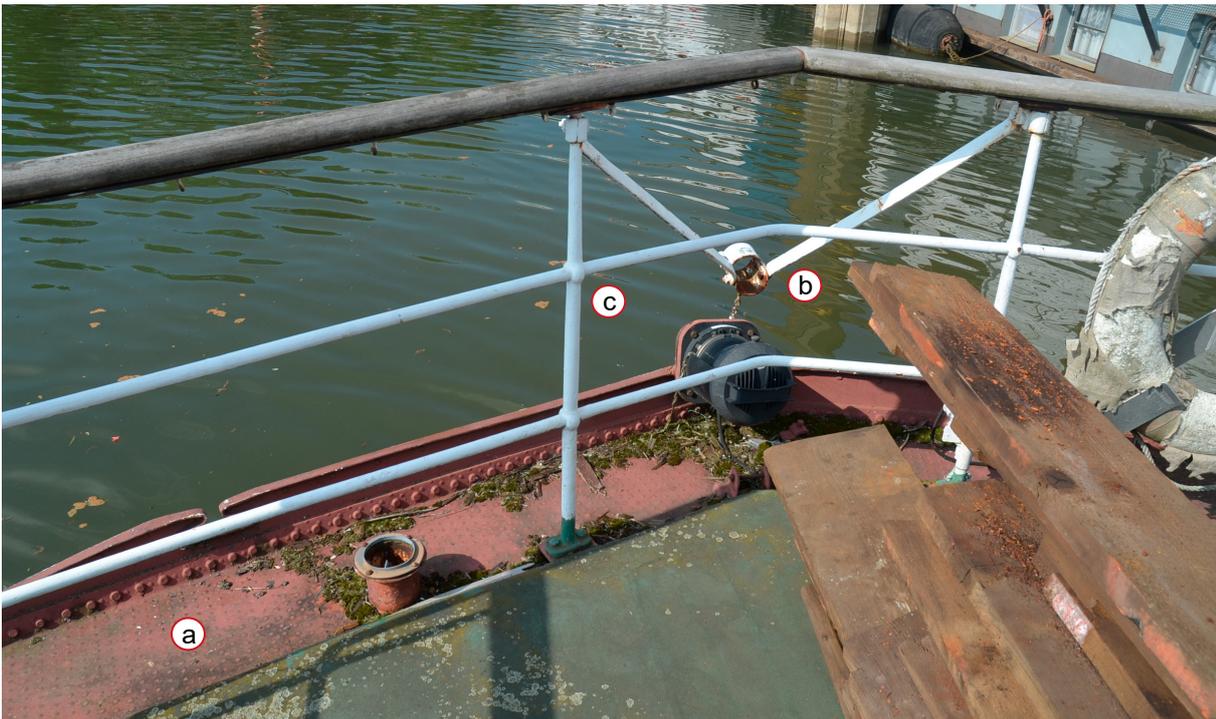
1 Ansicht Spiegelheck, SC

- a** flach genopptes Bodenblech mit originaler Verbindungsnielung zu Bordwand, 1938. Historische Aufnahmen zeigen eine weiße Beschichtung, die an Fehlstellen des heutigen, roten Anstrichs noch sichtbar ist.
- b** nachträglich ergänzte Fahnenhalterung aus jüngerer Zeit
- c** originale Geländerkonstruktion mit Pfosten aus Rundstahl und Knieleisten aus Stahlrohr, 1938
- d** Stecköse im Pfosten zur Durchführung der Knieleiste, 1938
- e** Fußplatte zur Verschraubung des Pfostens am Bodenblech, 1938
- f** Die Stahlrahmen der Fensters vom Speisesaal im Unterdeck sind im originalen Einbauverbund mit dem Bodenblech erhalten. Der Fensterkitt ist abgebaut, Feuchtigkeit kann zwischen Scheibe und Stahlrahmen eindringen. Es kommt zu sichtbarer Korrosion des Stahlrahmens.

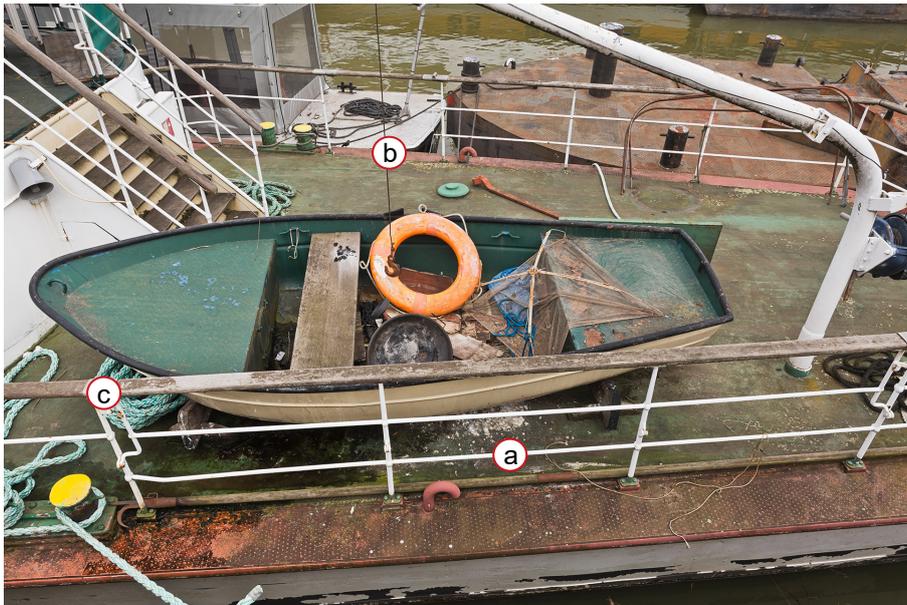
1 Achterdeck mit Rettungsboot und Geländeröffnungen von Backbord, VB

- (a) herabklappbare Geländeröffnung zum Aussetzen des Rettungsbootes an Backbord; die mehrlagig weiß beschichtete Stahlrohrkonstruktion ist hochwertig gearbeitet und einschließlich der Beschläge im Originalzustand von 1938 erhalten.
- (b) Originaler Geländerdurchlass mit beweglichen Knieleisten, die zum Öffnen in des feststehende Geländerabschnitt eingeschoben werden, 1938. An diesen mechanisch belastenden Bereiche finden sich erwartungsgemäß Schäden (Brüche, Verformungen).
- (c) Originalbeslag des Handlaufs am Bootsauslass, gestaltet nach Plandetail von EschmL CR 1937 aus Silumin, 1938
- (d) Originalbeslag des Handlaufs am Durchgang, Legierung Silumin, 1938

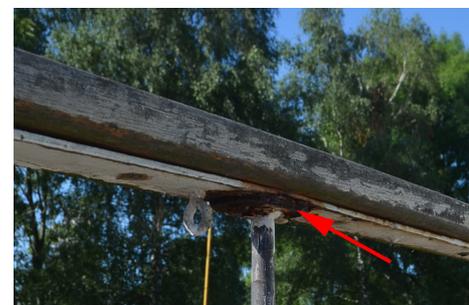
konstruktionsbedingte Korrosion, SC

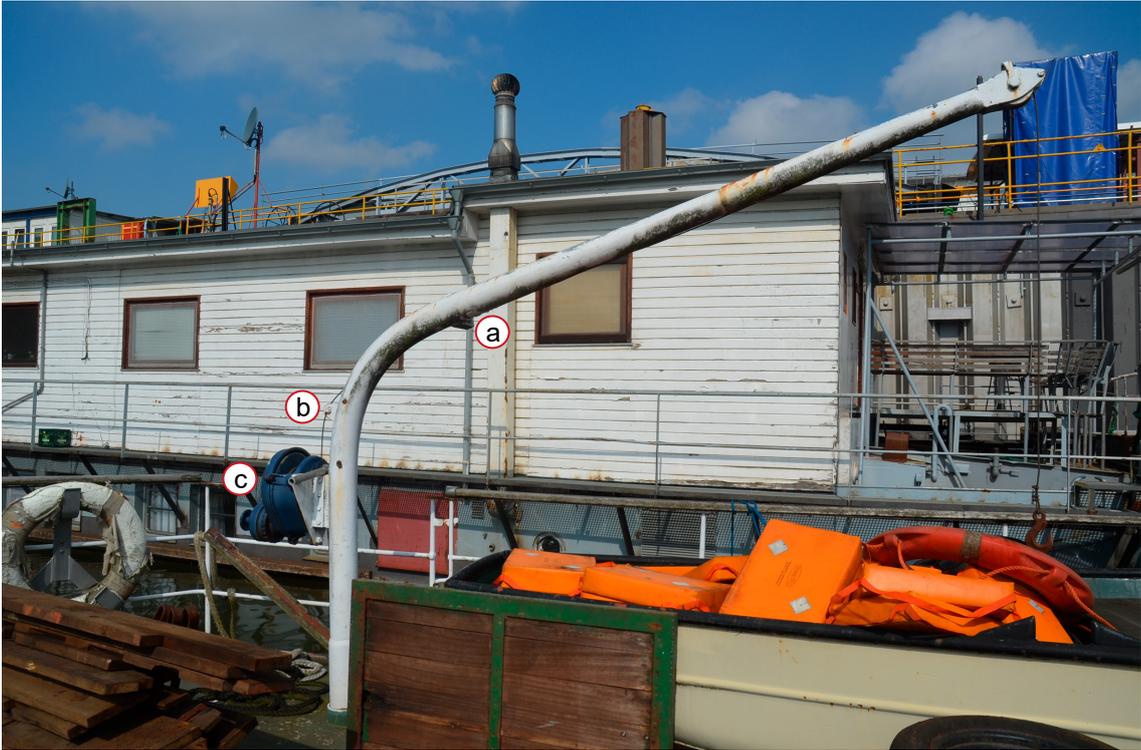
1 Davit, überwiegend bauzeitlich erhaltene Stahlkonstruktion von 1938, SC

- a bauzeitliche Umlenkrolle, 1938
- b nachträglich erneuerte Umlenkrolle
- c nachträglich ausgetauschte Seilwinde

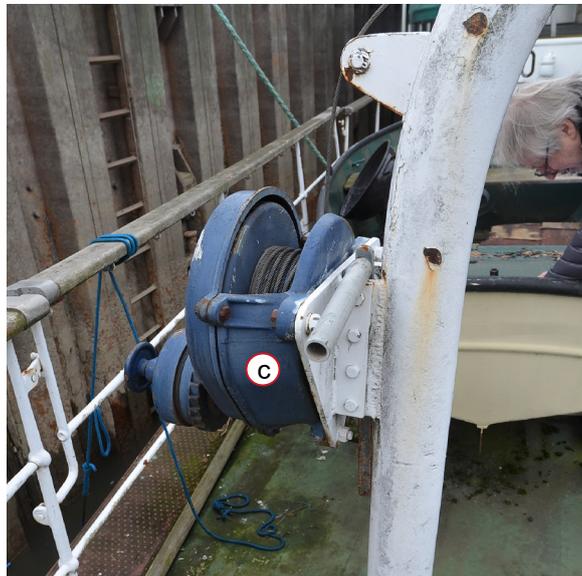
Im Vergleich mit dem Archivfoto sowie den Planzeichnungen der Ruthof-Werft sind Veränderungen erkennbar: eine Umlenkrolle wurde ergänzt und die Seilwinde erneuert. Sie besteht heute aus Eisenguss, SC
