MS Stadt Köln

Bauhistorische Untersuchung

Ratsschiff MS Stadt Köln

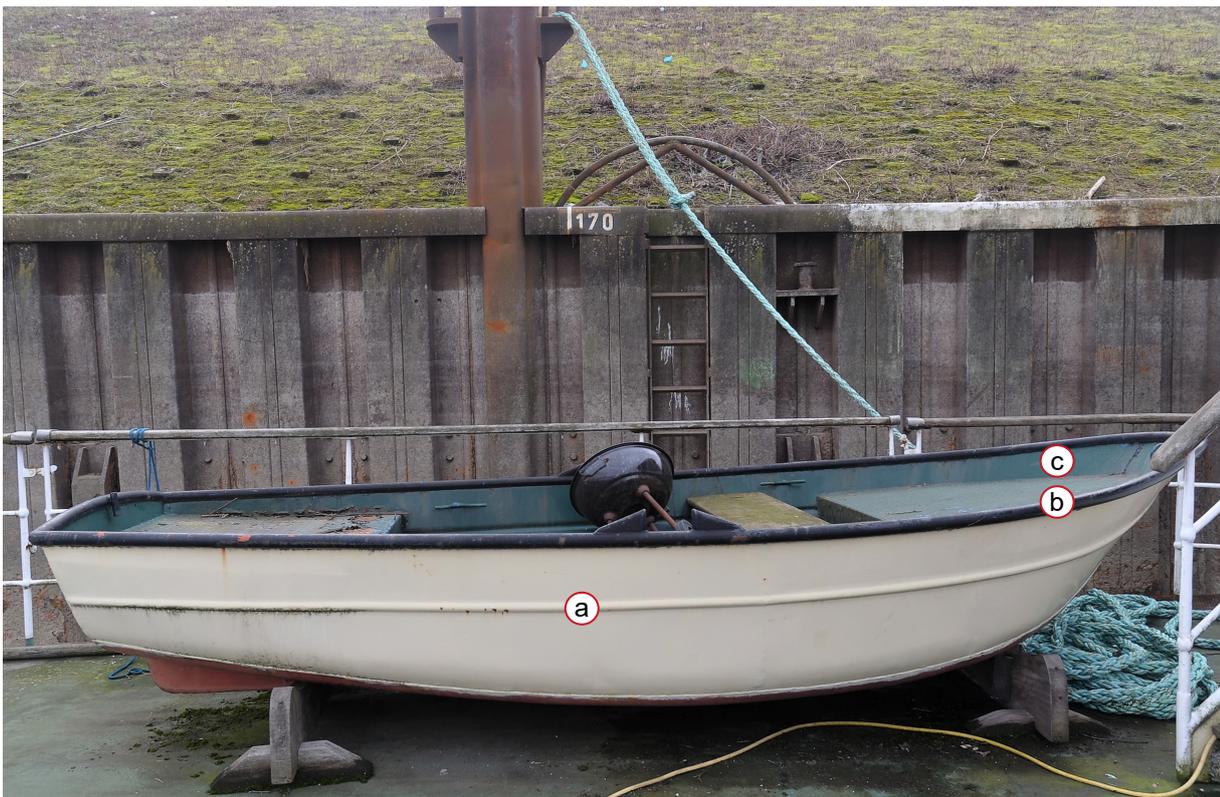
1 Achterdeck mit aufgebocktem Rettungsboot, SC

- (a) jüngerer Rettungsboot aus Stahl, Typ Rhein-Nachen
- (b) innenseitig aufgeschweißte Signatur des Rettungsboots „Stadt Köln“
- (c) innenseitig aufgeschweißte Herstellerkennzeichnung der Lux Werft

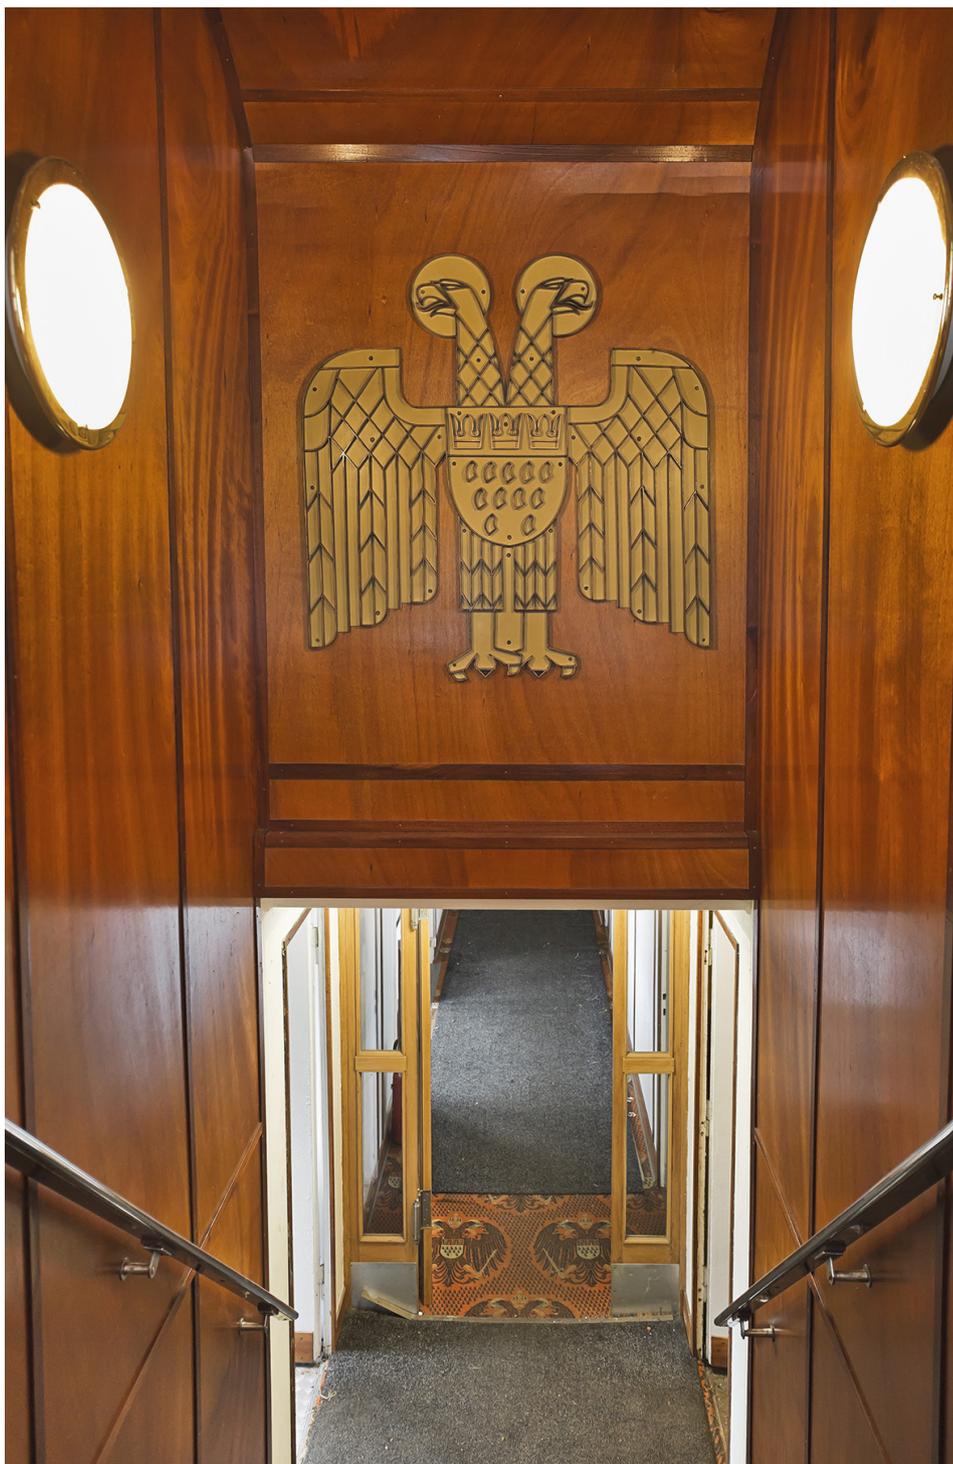
Der Treppenraum wurde bauzeitlich (1938) rundum mit Rüster- oder Nussbaumholz verkleidet. Die Stirnwand zierte bereits 1938 ein kölnischer Doppelkopfadler, der in Schmiedeeisen ausgeführt war (Hummel 1938, S. 3).

Der heute vorhandene Doppelkopfadler mit Kölner Stadtwappen besteht aus gebogenen und geschweißten Flachprofilen aus Stahl, die auf einer Hintergrundplatte aus lackiertem Blech aufgebracht sind. Auch die Holzverkleidung der Stirnwand wurde in einer späteren Phase, wahrscheinlich bei den Instandsetzungen 1952/53 nach Übergabe des Schiffs an die Stadt Köln, überarbeitet.

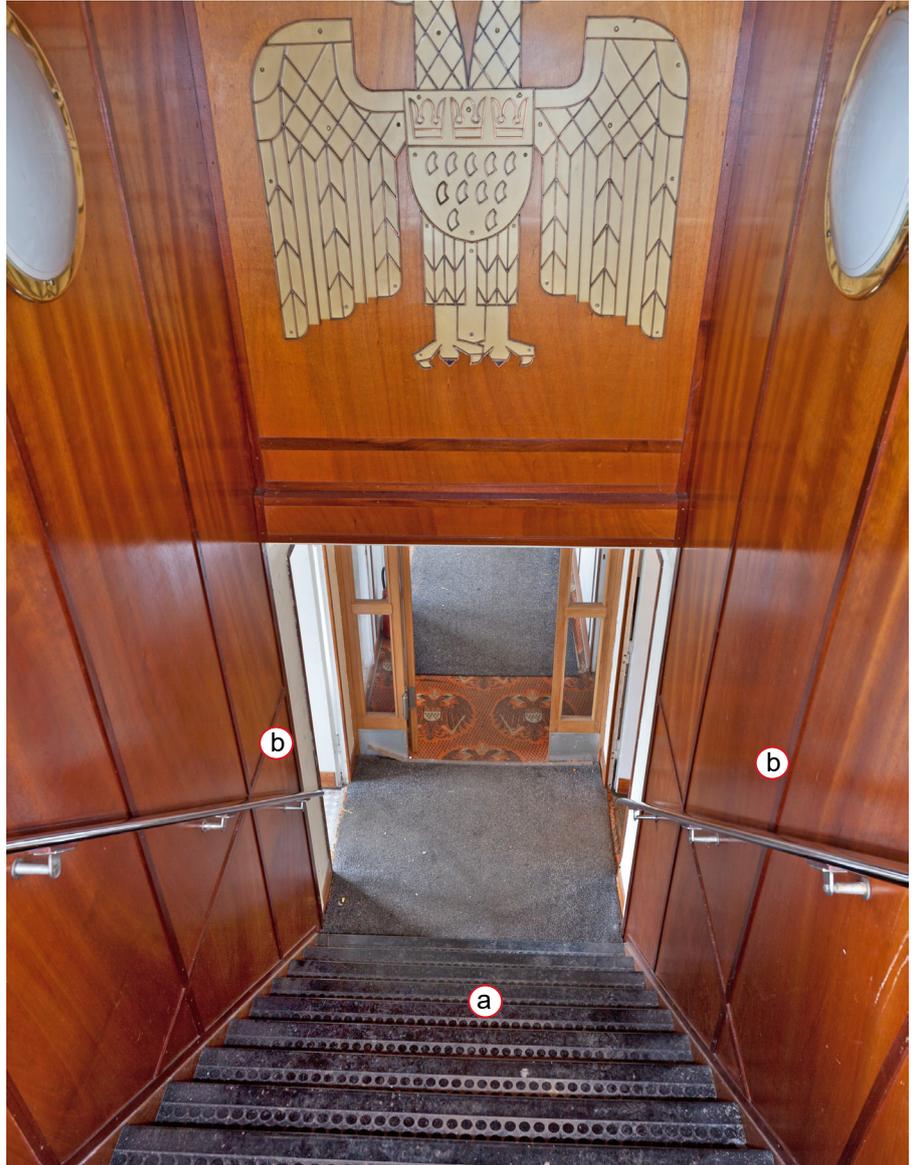
1 Blick Richtung Unterdeck

- a** Die Treppe stammt aus 1938 und wurde in einer späteren Überarbeitung mit einem Noppenbelag aus PVC versehen. Tritt- und Setzstufen sowie Treppenwangen sind aus Eiche. Sie sind durch jüngere Verklebungen und Anstriche verunreinigt.
- b** Auf beiden Seitenwänden befinden sich Handläufe aus verchromtem Leichtmetall (nicht magnetisch, Legierung optisch nicht bestimmbar). Sie entsprechen den Planzeichnungen Ruthof-Werft (EschmL CR 1937). In einer späteren Umbauphase (1970er?) wurden sie mit Unterlegscheiben aus Bakelit oder Vollkunststoff unterfüttert. Dieser Umbau steht in Zusammenhang mit dem Einbau einer Alarmanlage.

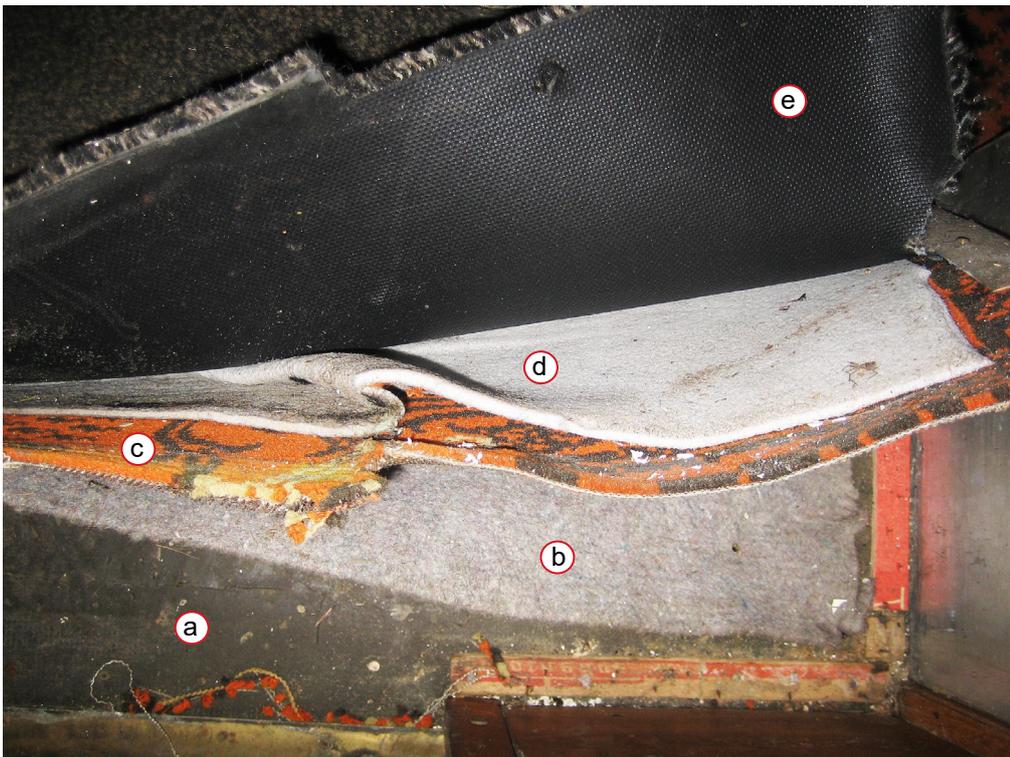
1 Bodenbelag, Vorraum

Der Boden ist mehrfach mit Oberböden beklebt:

- a** Linoleum
- b** Filz
- c** Teppich mit Kölner Stadtwappen
- d** Filz
- e** Teppich schwarz-grau

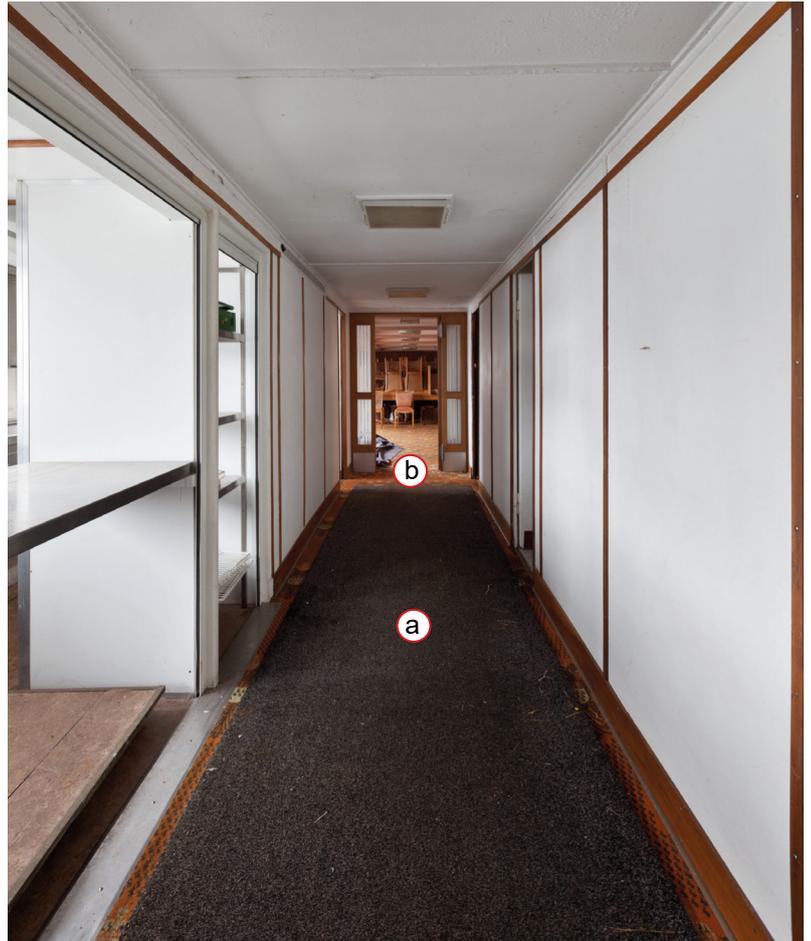
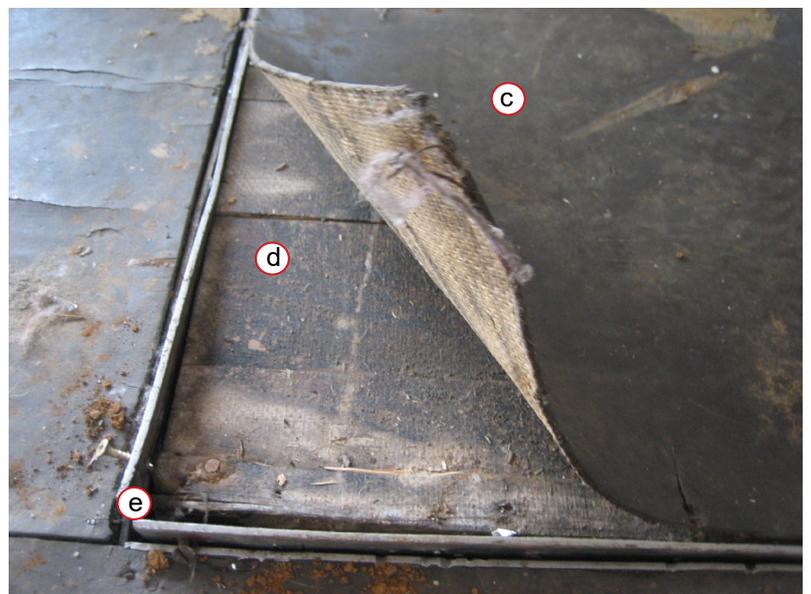
1 Erschließungsflur, Blick zum Heck

- (a) graumeliertes Teppich,
darunter dämmende (Schaum-)Zwischenlage,
- (b) Teppich mit Wappen der Stadt Köln,
- (c) anthrazitfarbenes Linoleum,
- (d) darunter Dielen,
- (e) Lukeneinfassungen aus Aluminiumprofilen.

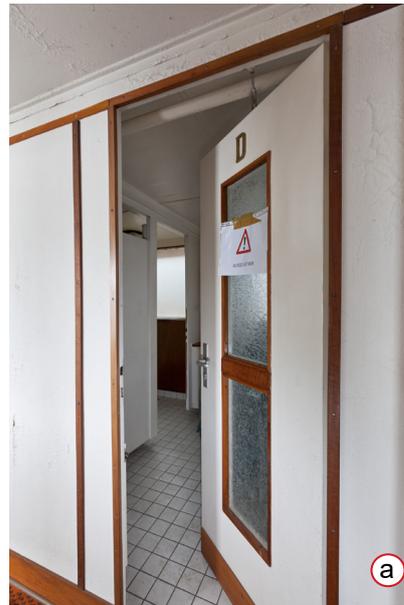
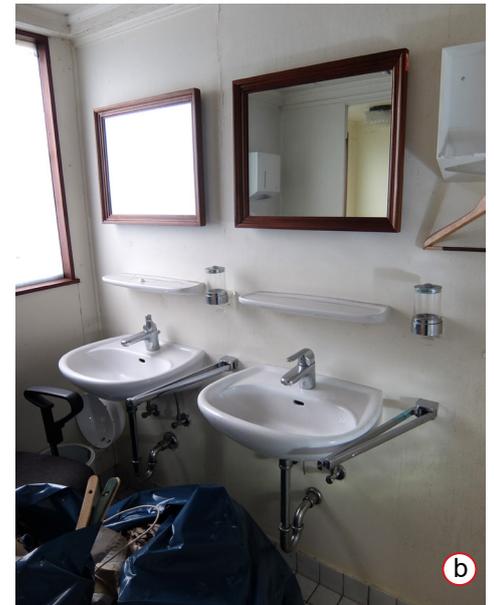
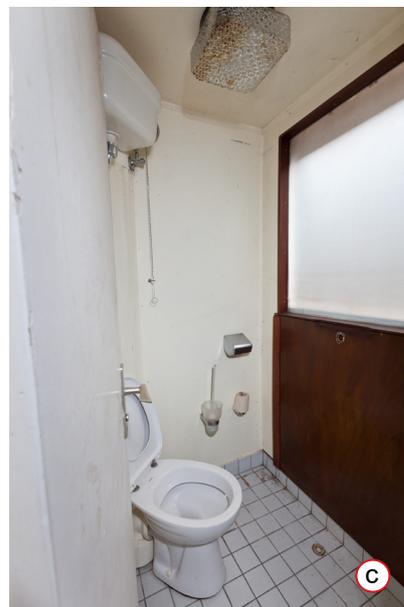
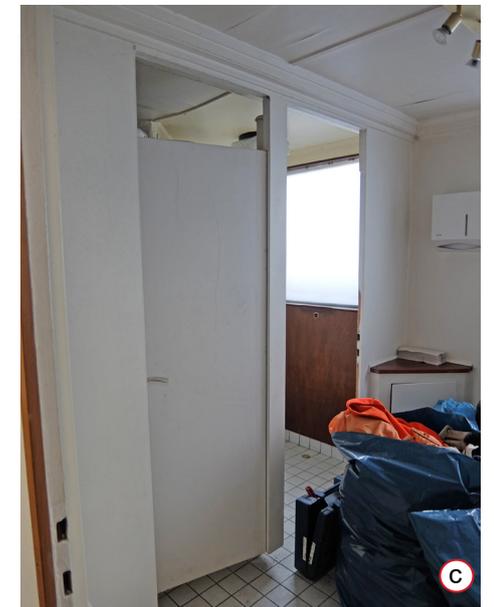
- (a)** Eingangstür, 1938, gefalzter Rahmen, lackiert, zwei Glasfelder mit Eisblumenglas, Querriegel und flankierende Glasleisten aus Nussbaum, Türdrücker aus Aluminium; Buchstabe D (Metallguss) auf den Rahmen geschraubt; Befunduntersuchung der Farbigeit erforderlich.
- (b)** Vorraum mit zwei Handwaschbecken und Spiegeln, 1938; vertikales Schiebefenster mit Kurbel und Holzrahmen, darunter Holzverkleidung, halboher, fest eingebauter Eckschrank, eintürig mit holzsichtig lackierter Holzplatte, weißer Korpus; Farbbefund erforderlich.
- (c)** zwei getrennte WCs mit Einbauten aus der Bauzeit 1938, Fliesenboden, obenliegende Spülkästen, diagonal und im rechten Winkel zueinander platziert, dazwischen Wandabtrennung mit zwei abschließbaren Türen; Installationsschacht durch Drehtür (Holz, lackiert) zu öffnen Bodenbelag aus quadratischen, weißen Fliesen mit schmalen, grauen Fugen.

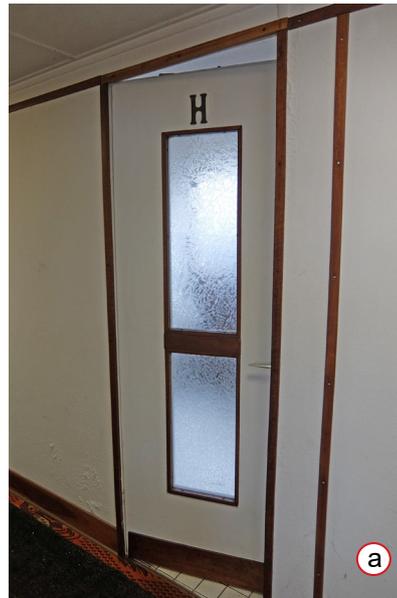
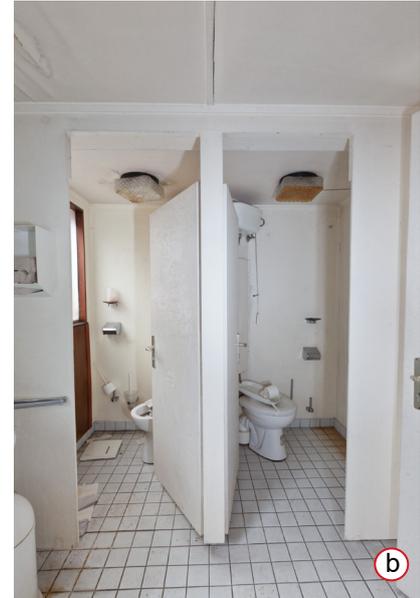
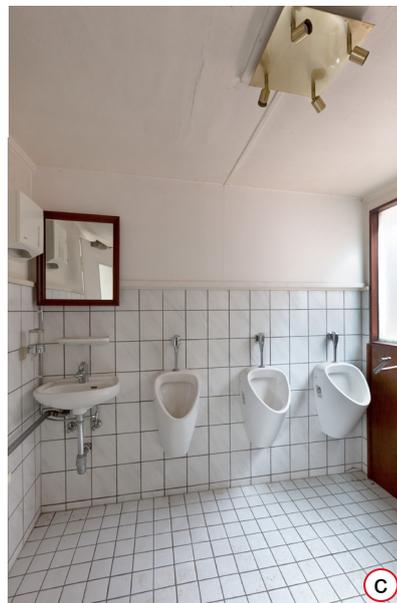
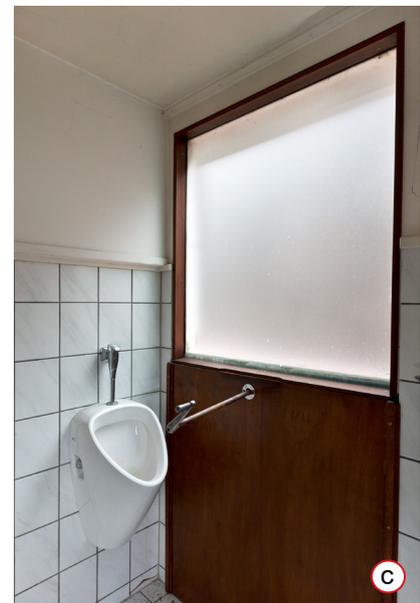
- (a) Eingangstür, 1938, gefalzter Rahmen, lackiert, zwei Glasfelder mit Eisblumenglas, Querriegel und flankierende Glasleisten aus Nussbaum, Türdrücker aus Aluminium; Buchstabe H (Metallguss) auf den Rahmen geschraubt; Befunduntersuchung der Farbigkeit erforderlich.
- (b) Vorraum mit zwei Handwaschbecken und drei Urinalen, zwei Toilettenkabinen mit obenliegenden Spülkästen, diagonal und im rechten Winkel zueinander platziert, dazwischen Wandabtrennungen mit zwei abschließbaren Türen, Installations-schacht durch Drehtür (Holz, lackiert) zu öffnen; Bodenbelag aus quadratischen, weißen Fliesen mit schmalen, grauen Fugen.
- (c) zwei vertikale Schiebefenster mit Kurbel, darunter Holzverkleidung

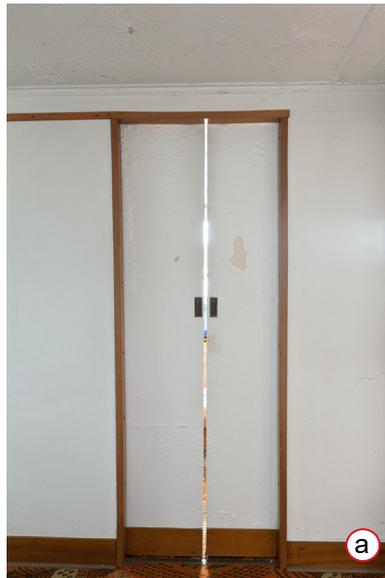
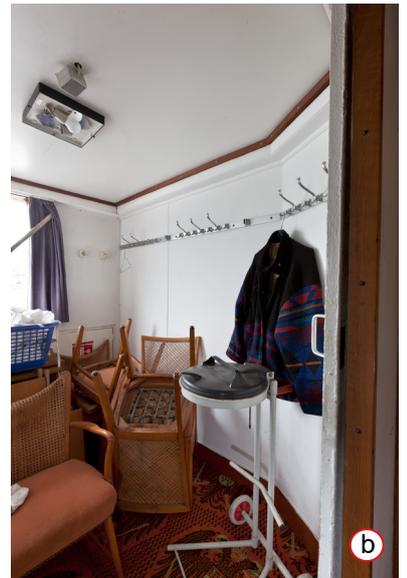
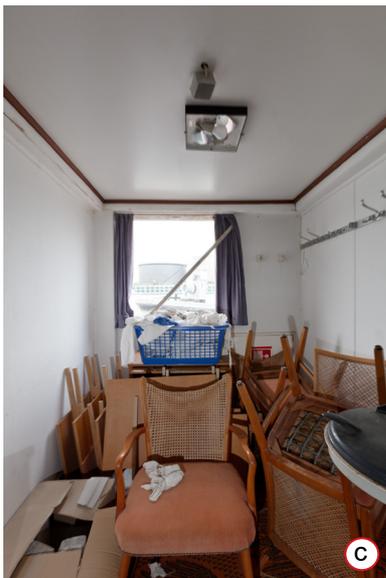
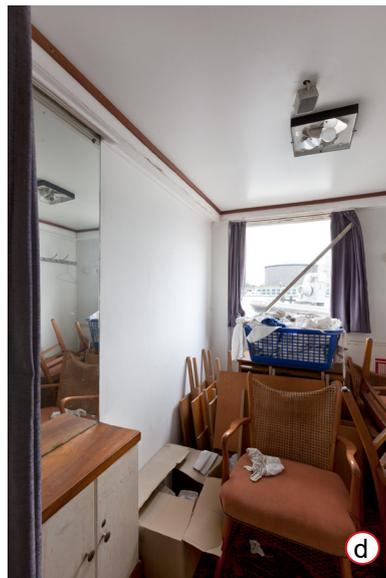
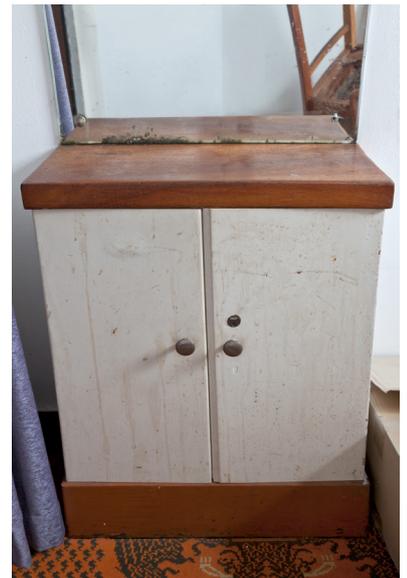
- (a) Hängeschiebetür, 1938, zweiflügelig, bauzeitliche Muldengriffe außen sowie Bügelgriffe innen, Hängebeschlag erneuert; Flügel weiß lackiert: Befunduntersuchung erforderlich.
- (b) Kleiderhakenreihe, 1938, Wand D mit Schräge; Garderobenhaken aus Aluminiumguss über die gesamte Wandbreite, jeweils im Wechsel kurze und lange Haken auf eine Schiene geschraubt; zwei vermutlich klappbare Ausleger fehlen; ihre Halterungen sind jedoch noch vorhanden.

- (c) vertikales Schiebefenster mit Holzrahmen und Kurbel von 1938, neuzeitliches Deckenpaneel mit Lampe. Boden: auf eventuell noch darunterliegende Schichten prüfen: Befunduntersuchung erforderlich. Decke: in jüngerer Zeit erneuert.
- (d) fest eingebaute Kommode mit Spiegel von 1938, zweitürig mit Holzplatte, Korpus weiß gestrichen, hochrechteckiger Spiegel mit Facettenschliff, Befestigung mit Messingrosetten durch Bohrungen im Glas. Die Position in der Wandmitte sowie die Form des Spiegels weicht gegenüber den bauzeitlichen Plänen ab.

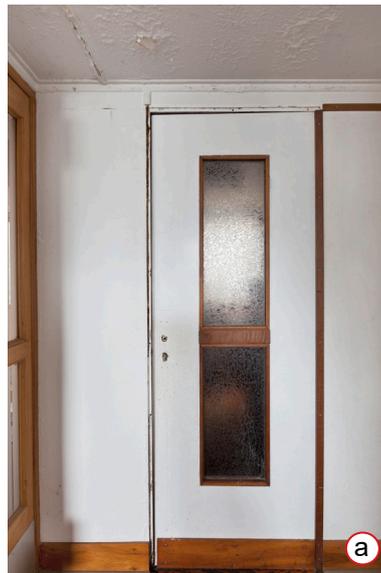
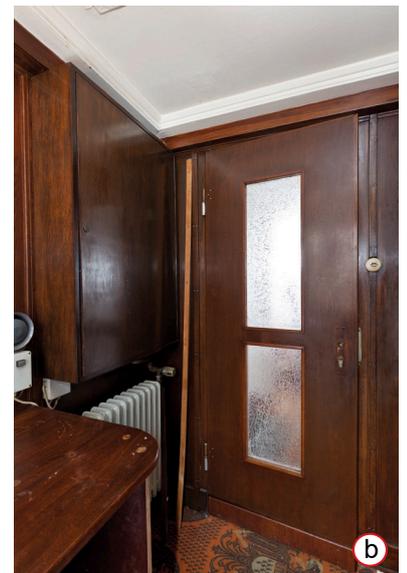
- (a)** Eingangstür, 1938, gefalzter Rahmen, Flurseite lackiert
- (b)** Raumseite furniert, Füllungen aus Eisblumenglas, je zwei Felder mit Querriegel, flankierenden Glasleisten aus Nussbaum; Türdrücker aus Aluminium.

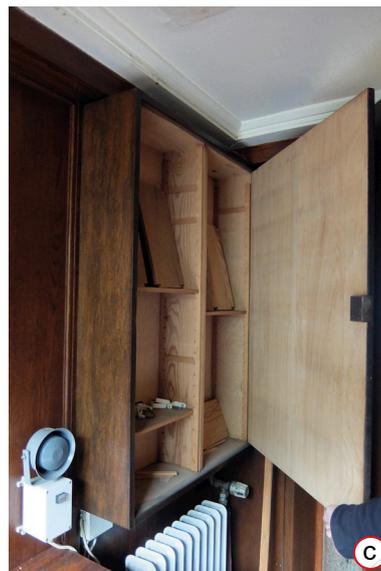
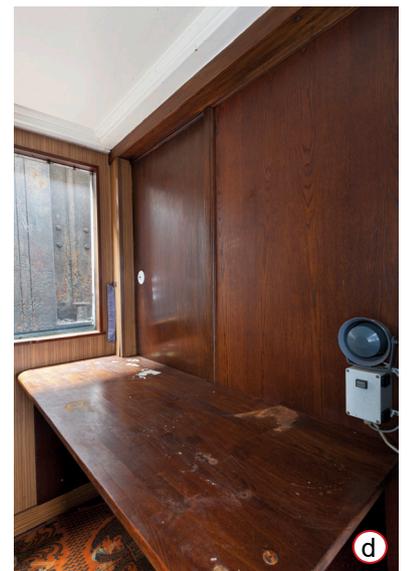
- (c)** erneuerter kleiner Wandschrank mit zwei Türen, raumhoch, zweiteiliges Regal mit Einlegeböden, daneben Sprechanlage
- (d)** Wandverkleidung und Sockelleiste aus Schichtpressstoffplatte mit Holzdekor; Schreibtisch aus jüngerer Zeit, bestehend aus zwei Wangen mit aufliegender, massiver Platte aus verleimten Stäben

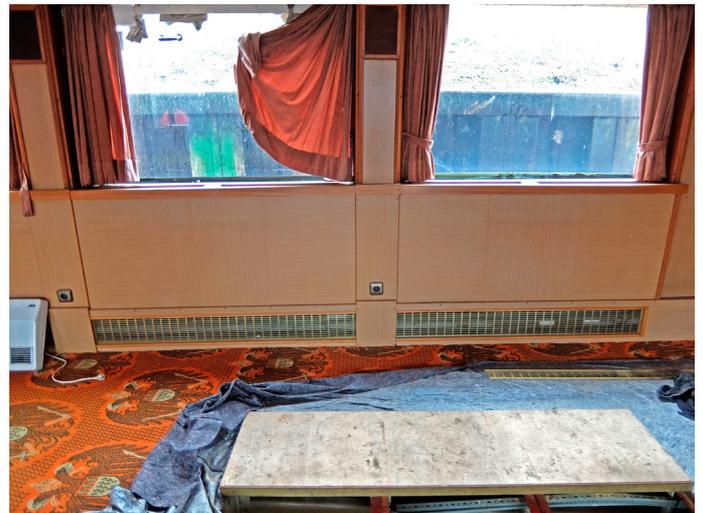
2 Wandverkleidung, Brüstung jüngerer Datums

Im Speisesaal wurden die Sockelverkleidungen vollständig entfernt und durch flächige Wandverkleidungen ersetzt, welche auch die Fensterbänke umfassen. Zusätzlich wurden auch die Bereiche zwischen den Fenstern mit Plattenmaterial verkleidet. Darunter sind die gespiegelten, diagonal verlaufenden Furnierflächen der bauzeitlichen Verkleidung noch erhalten. Die Möglichkeit einer Erhaltung ihrer Oberflächen ist zu prüfen, mit Schäden muss jedoch gerechnet werden.

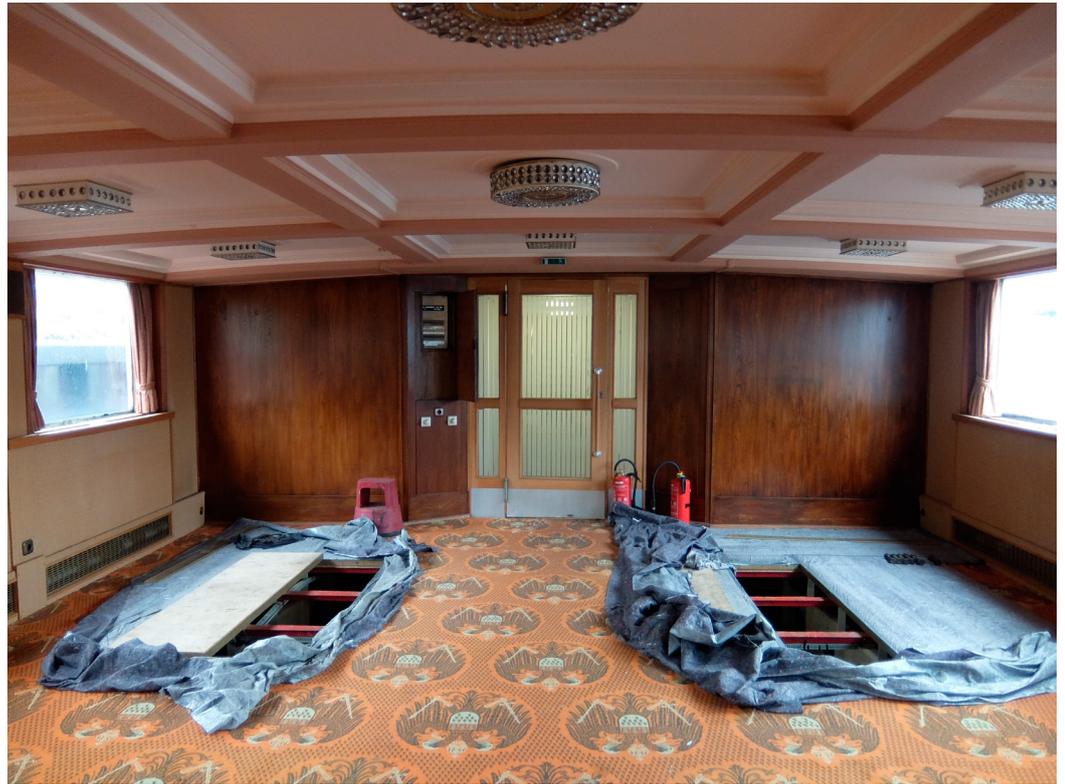
1 Überblicksfoto Richtung Bug

Bodenfläche mit Teppich ausgelegt (Wappen der Stadt Köln), darunter ggf. noch weitere Schichten erhalten; Befunduntersuchung erforderlich.

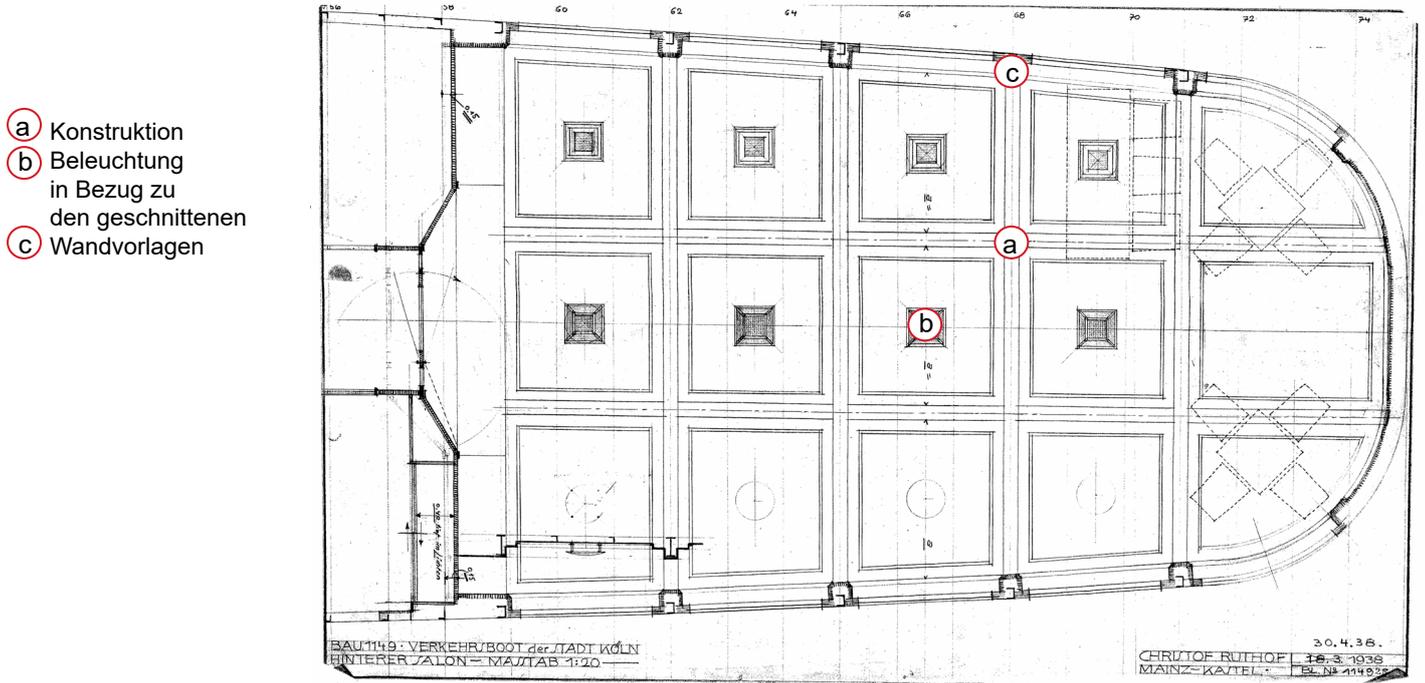
Grundriss mit Untersicht Kassettendecke, EschmL CR 1938

Kassettendecke, drei mal fünf Felder, profilierte Rahmen, Querrahmen jeweils durchlaufend; Felder zurückliegend und schlicht, leicht erhöhte Sockelflächen für die Lampen, Oberflächen gestrichen, hellbraune Rahmen von den weißen Flächen abgesetzt.

Farbbefunde Deckenfläche und vertikale Profile:

- d Nadelholz
- e dünnes Weiß
- f gebrochenes Hellgrün-grau
- g weiße Grundierung
- h Eierschalenton
- i weiße Grundierung
- j Hellrosa

Die restlichen Flächen tragen unter der heute vorhandenen Beschichtung nur eine weiße Grundierung auf Nadelholz.

- Nachträglich überfasste originale Oberflächen (z.B. Decke im Speisesaal mit Dispersionsfarbe) können frei gelegt werden. Hierzu sind in Abstimmung mit der Bauleitung und den Denkmalbehörden geeignete Methoden zu suchen und Lösemittel zu verwenden, die die originalen Beschichtungen nicht schädigen.

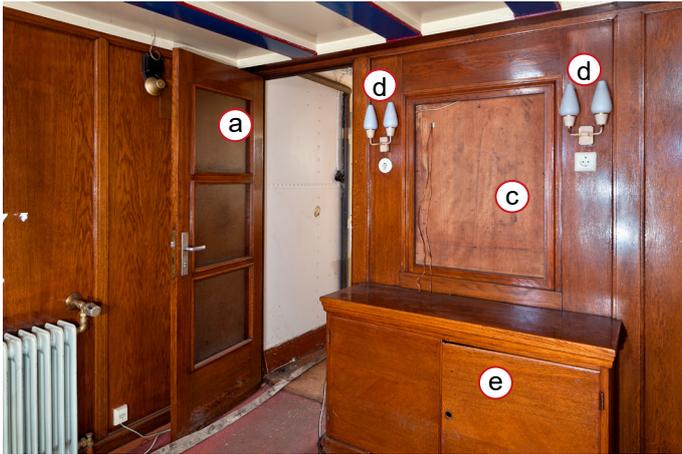
1 Innenwand Steuerbord und Richtung Heck

- a** Tür mit Eichenholz furnier, drei Glasausschnitten und gelblichem Ornamentglas von 1938, Schlüsselnschild mit PZ-Zylinder jüngerer Datums
- b** Wandvertäfelung aus Eichenfurnier, honigfarben lasiert, 1938
- c** Aussparung in der Vertäfelung für Bild oder Spiegel mit umrahmenden Profilleisten, 1938
- d** zwei doppelflamme Wandleuchten (vermutlich 1938) mit Schalter darunter, seitlich der Aussparung auf die Wandvertäfelung montiert
- e** Anrichte in Eiche, holzsichtig lasiert, zweitürig, auf Sockel, 1938
- f** Flur zur Erschließung der Kajüten, Wasch- und Duschräume mit holzverkleideten Wänden, bauzeitlichen Leuchten und Revisionsluken im Boden (1938).

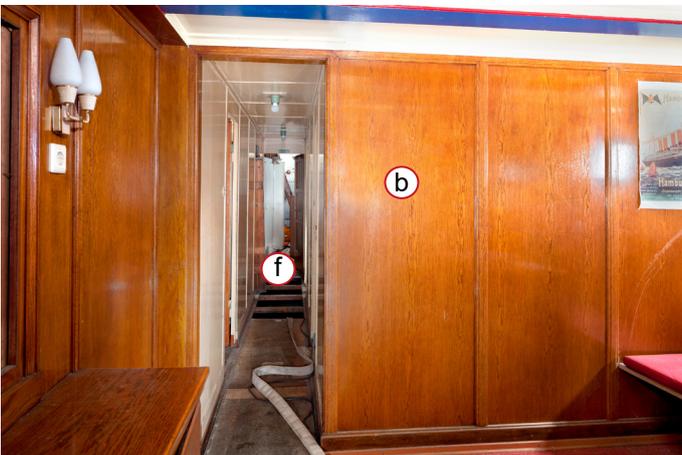
2 Innenwand, Blick Richtung Bug

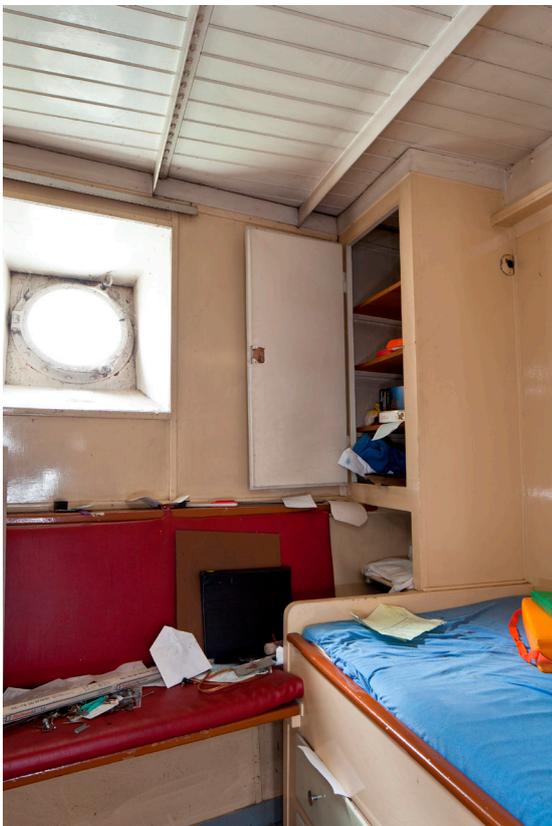
1 Blick nach Steuerbord auf Bett, Schrank und Kastenbank

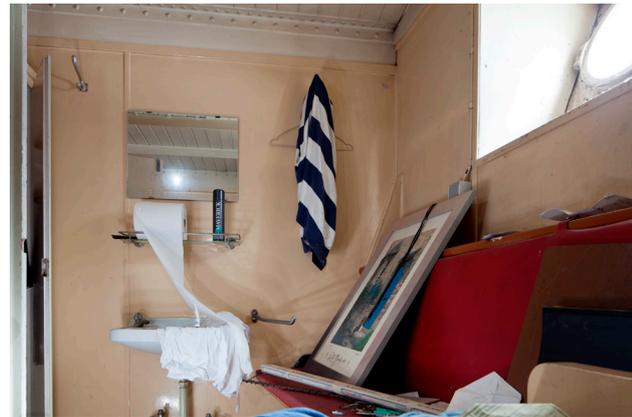
2 Sitzbank und Waschbecken mit Spiegel

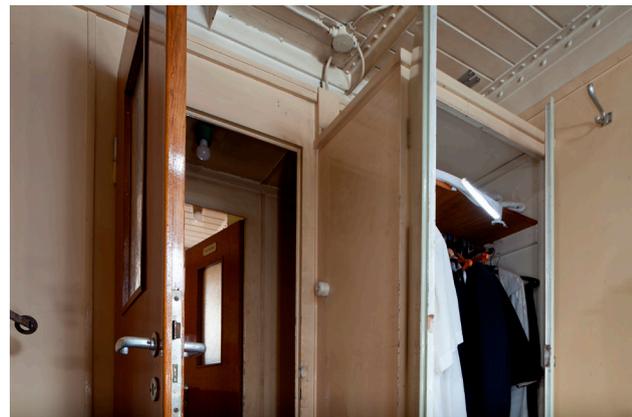
3 Tür in Eiche mit Glasausschnitt, Ornamentglas aus jüngerer Zeit, Türklinke bauzeitlich, Drücker- und Schlüsselrosetten aus Aluminium von 1938; daneben zweitüriger Wäscheschrank von 1938.

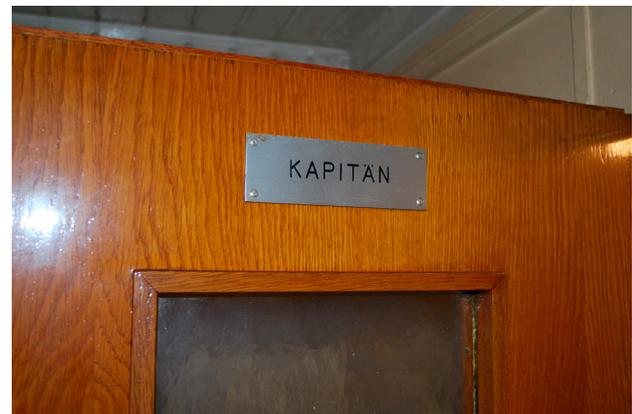
Türblatt mit Eichenfurnier von 1938; Türschild aus Aluminium und wahrscheinlich von 1938.

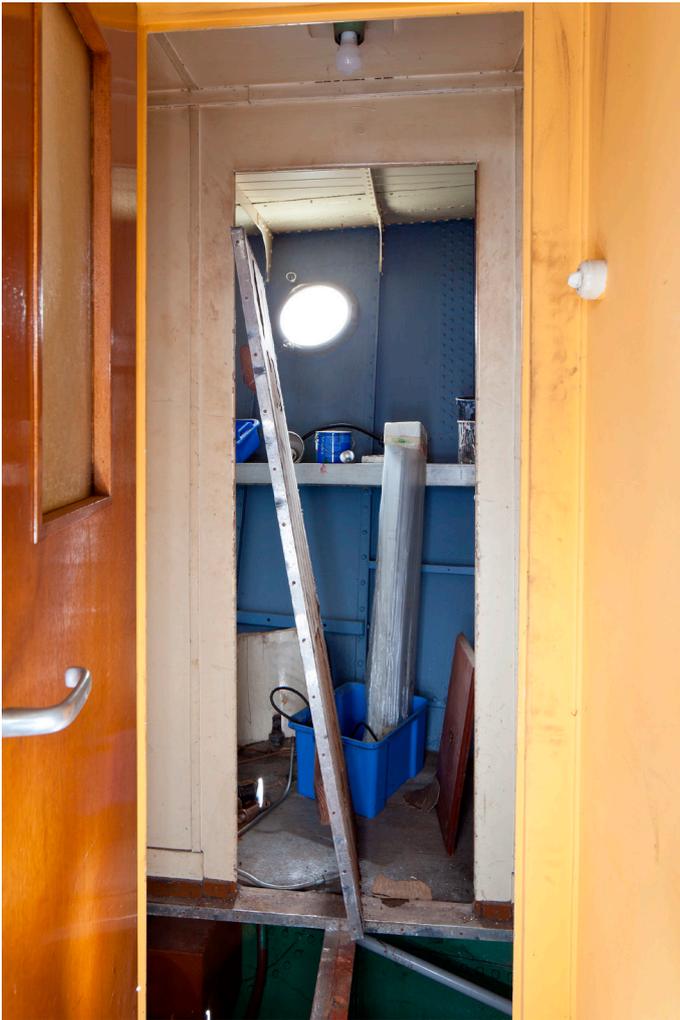
Im Duschraum ist keine bauzeitliche Ausstattung mehr vorhanden. Die Duschvorrichtung wurde entfernt, erhalten sind lediglich unverschaltete Wände mit jüngerer Beschichtung und die unverkleidete Decke. Die Zugangstür ist bauzeitlich, sie entspricht den übrigen Türen in den Mannschaftsunterkünften und ist mit einem Türschild aus Aluminium mit der Aufschrift „Brause“ bezeichnet.

1 Blick von außen in den Duschraum

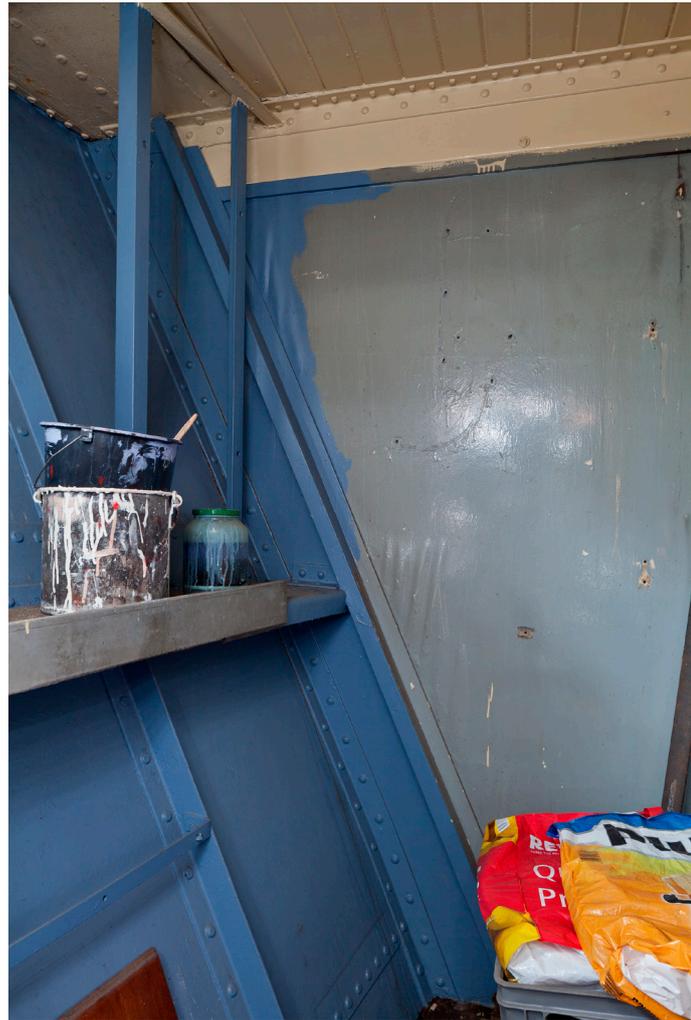
2 Rumpfwände unverschalt, Holzdecke sichtbar, 1938

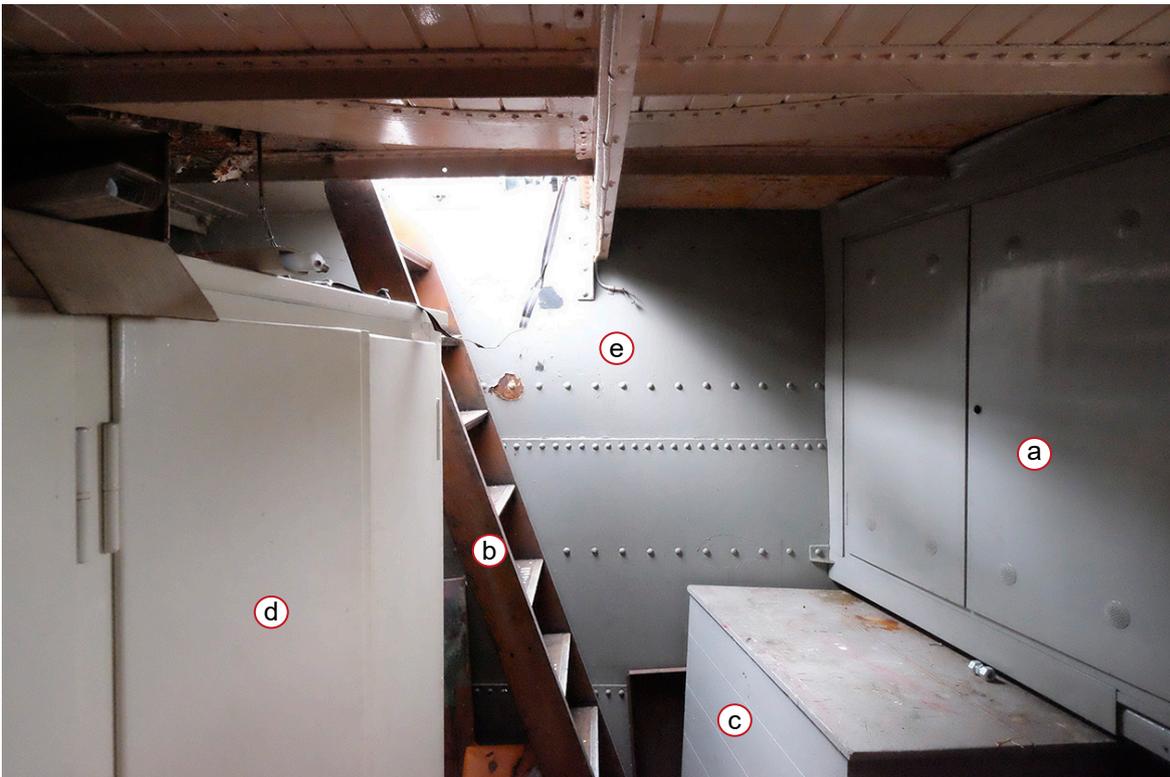
1 Blick Richtung Bug

- (a) Wandschrank mit Belüftungsöffnungen in den Türen, 1938
- (b) Nottreppe
- (c) Materialkiste, jüngereren Datums
- (d) mehrtüriger, weißer Schrank jünger Datums
- (e) Kollisionsschott mit sichtbarer Nietung

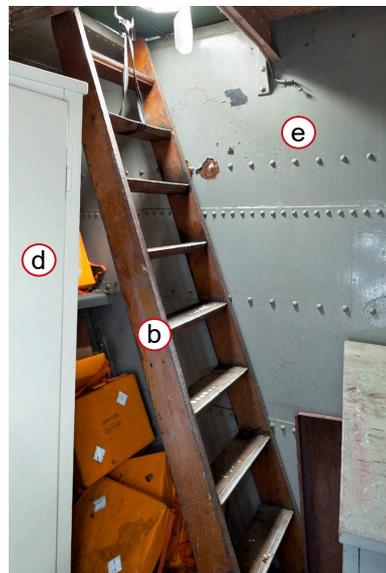
2 Detail Bug, links: Nottreppe

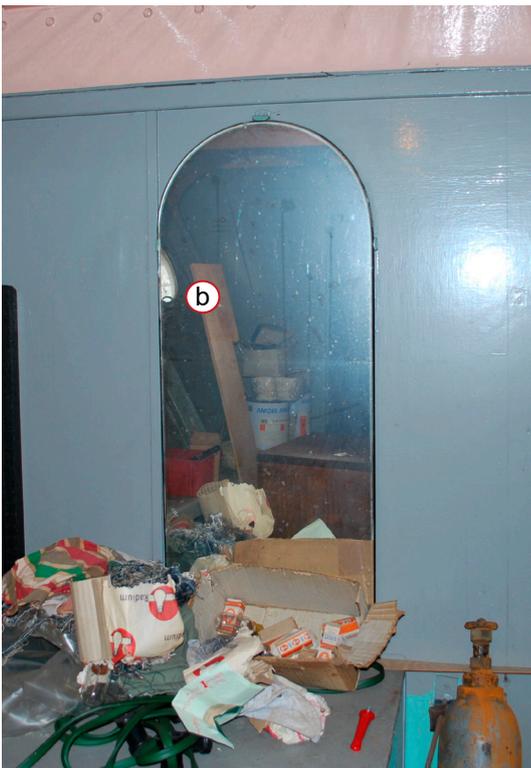
- (a) Büroschrank mit Eichenfurnier, holzsichtig lasiert, Sockel grün gestrichen, zwei Lamellenschiebetüren und kleine Fächer, 1938
- (b) facettierter Spiegel mit Rundbogenabschluss, 1938
- (c) Hocker mit durchgestemmten Wangen, honigfarben holzsichtig lasiert, 1938
